## BITÁCORA DE EXPERIENCIAS Y APRENDIZAJES

### BARRIO VILLA 20

Este informe fue realizado en el marco del proyecto Coaliciones Urbanas Transformadoras (TUC) por las arquitectas Evangelina Iribarren, Coordinadora General de Equipo Técnico Territorial de Barrio 20, y Anabella Ullo Coordinadora Eje Habitacional Equipo Técnico de Barrio 20. Está basado en las reflexiones de las intervenciones del proyecto TUC implementadas en conjunto con el Instituto de Vivienda de la Ciudad (IVC) en el Barrio Villa 20 de Buenos Aires, Argentina durante el año 2022, 2023 y 2024.

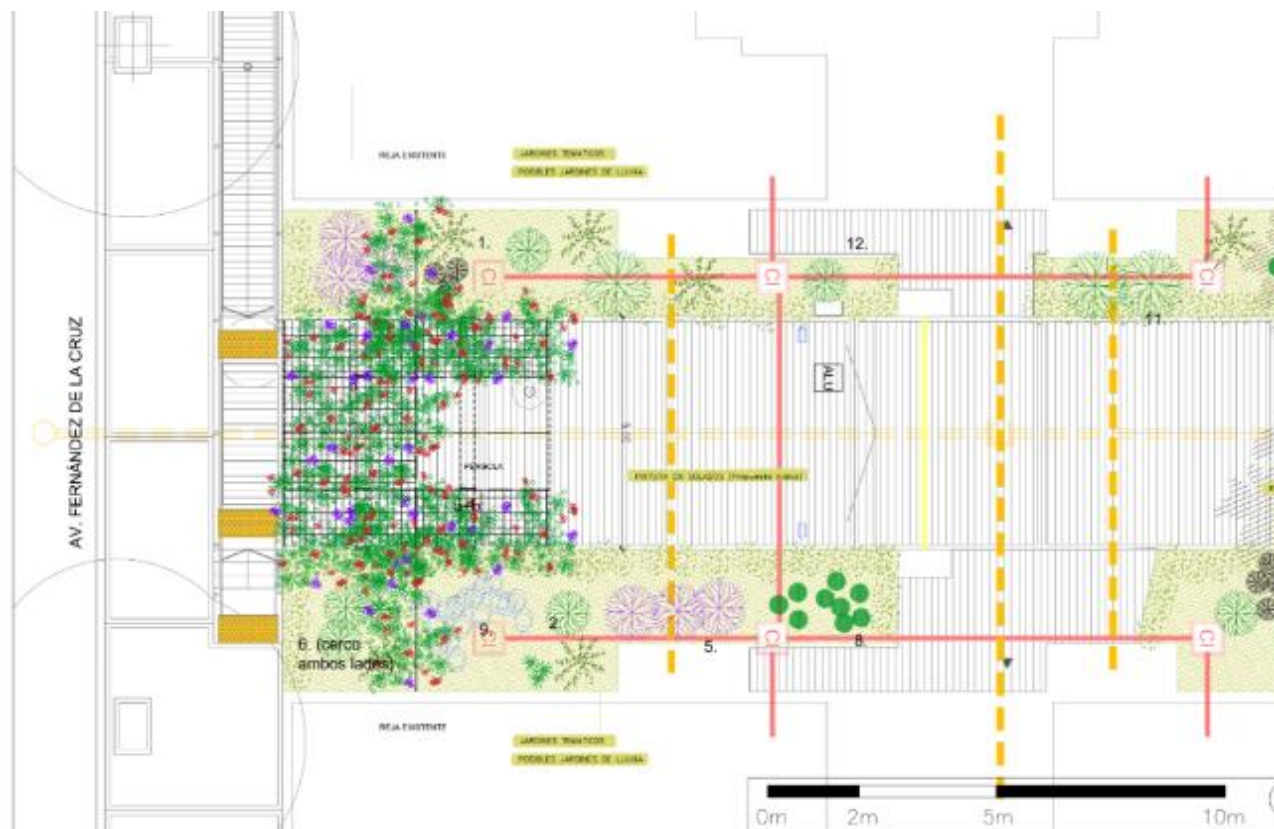
Representación gráfica del sector 1. Proyección de pérgola metálica con plantas nativas.  
 Diseño para TUC realizado en colaboración por el paisajista Gabriel Burgueño,  
 Arq. Mariana Giusti, Arq. Gabriel La Valle, IVC y vecinos del Barrio 20.

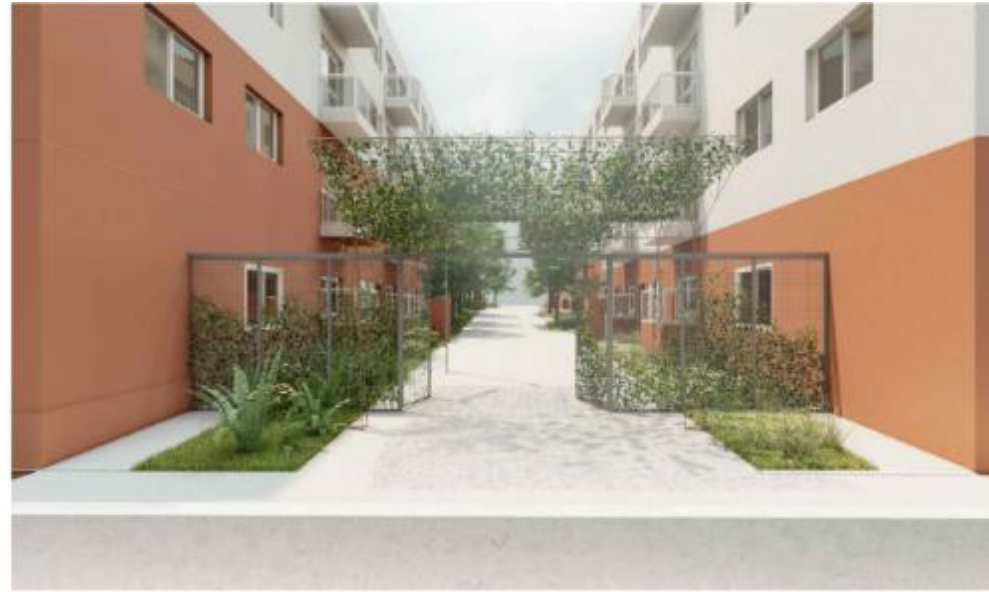
Representación gráfica de la pérgola en corte y render.  
Diseño para TUC realizado en colaboración por el paisajista GabrielBurgueño,  
Arq. Mariana Giusti, Arq. Gabriel La Valle, IVC y vecinos del Barrio 20.

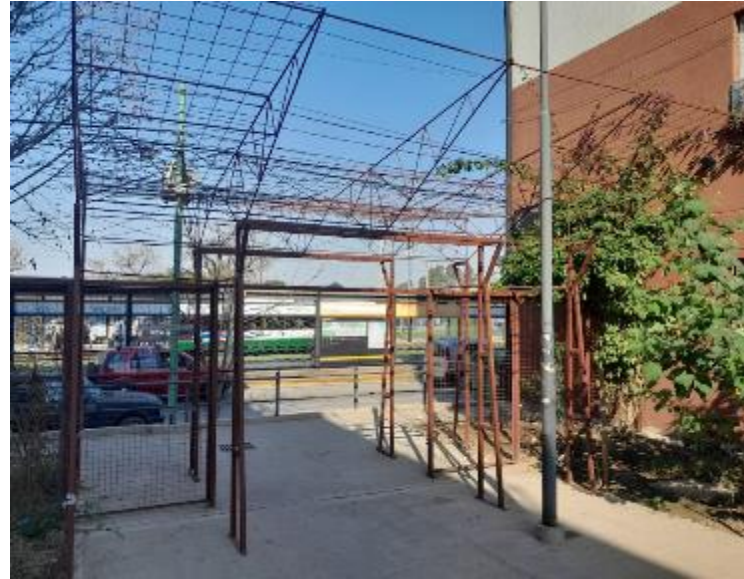
*Fotografía 2, obra en proceso de ejecución.*

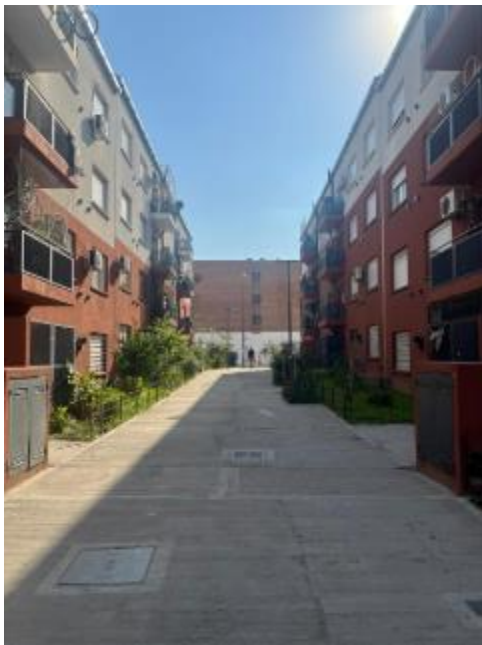
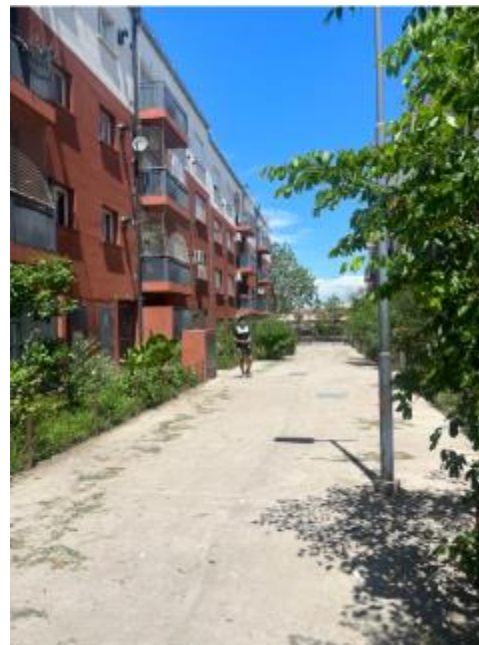
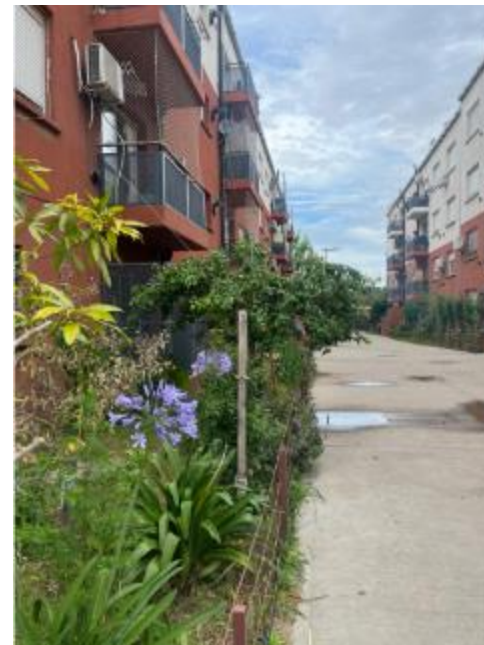
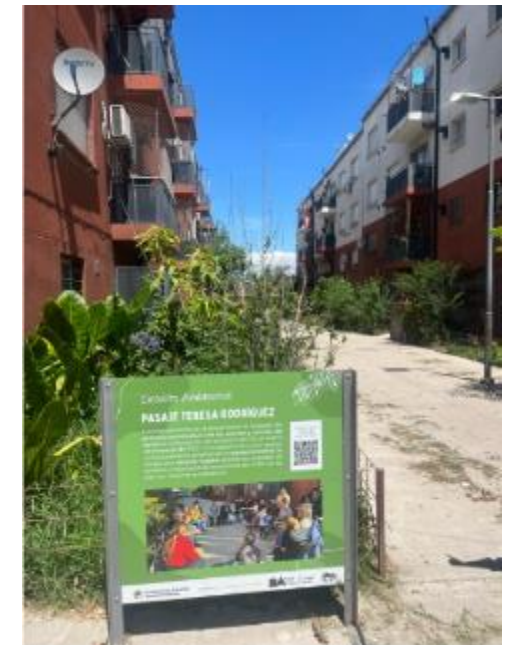
*Secuencia del crecimiento de la vegetación con el paso del tiempo.  
Diseño para TUC realizado en colaboración por el paisajista Gabriel Burgueño,  
Arq. Mariana Giusti, Arq. Gabriel La Valle, IVC y vecinos del Barrio 20.*

A medida que el follaje de las plantas fue creciendo, se comenzó a notar la diferencia de temperatura y la mejora climática entre el transitar por este sendero en comparación a otros existentes que no fueron intervenidos o que poseen muy poca vegetación preexistente. A su vez generó un gran intercambio de conocimientos con los vecinos del módulo, ya que muchos traían saberes de cultivo o de las diferentes plantas nativas desde su cultura y su crianza, haciendo que lo que podía aportar el

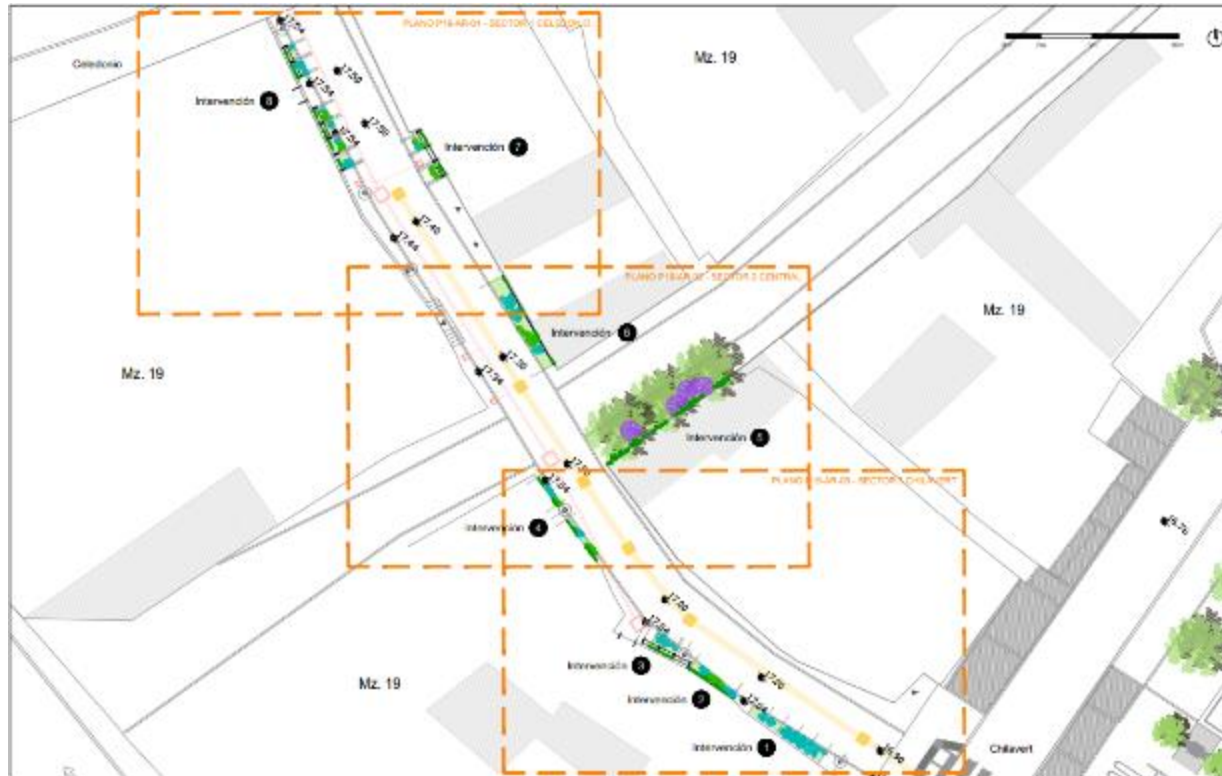
Representación gráfica en planta del proyecto en el pasaje de manzana 19.  
Diseño para TUC realizado en colaboración por el paisajista Gabriel Burgueño, Arq. Mariana Giusti, Arq. Gabriel La Valle, IVC y vecinos del Barrio 20

paredes de cerramiento de las viviendas que resultan ser las más expuestas durante los meses más calurosos. A su vez, se ejecutaron baldosas de hormigón construidas in situ como solado semipermeable que actúa de fuelle entre un sector de futura apertura de pasaje dentro de la manzana y el nuevo cantero ejecutado; incorporando a su vez una mejora en la absorción del agua de lluvia dentro del recorrido del pasaje.

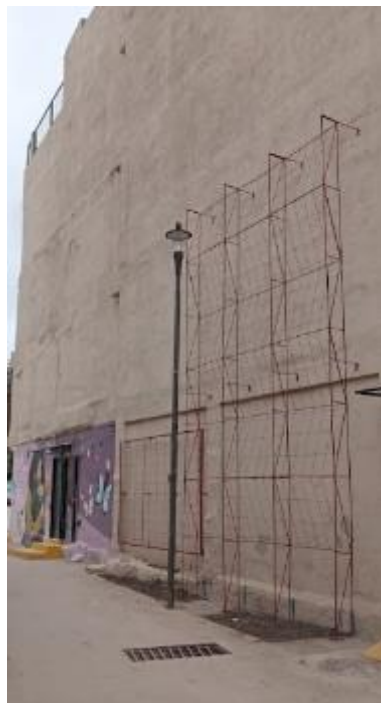
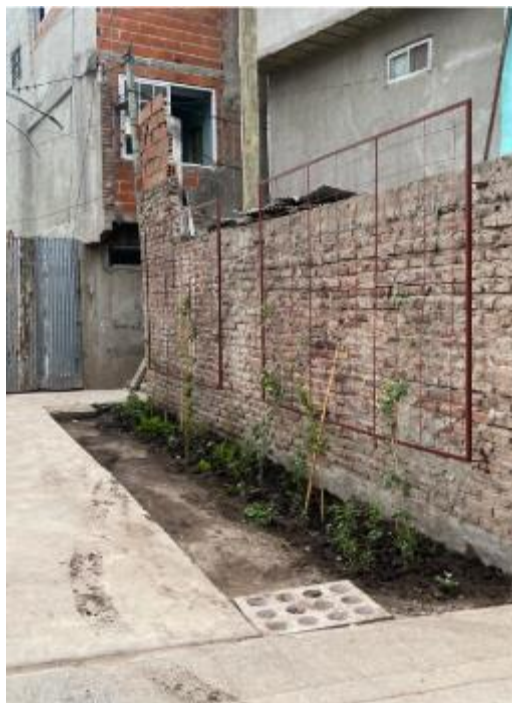
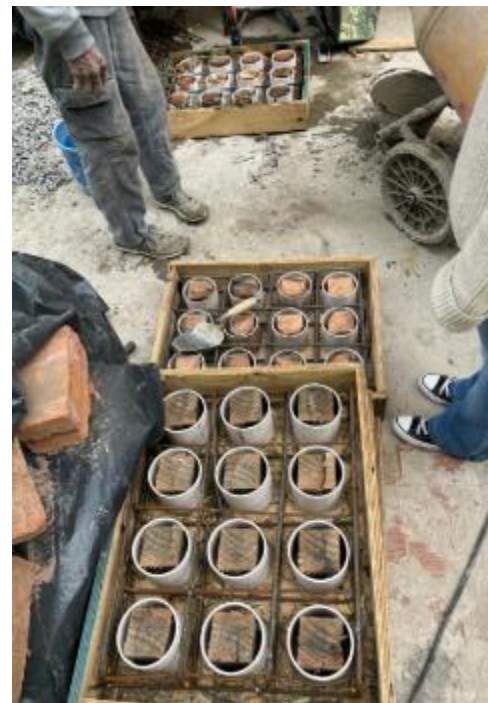
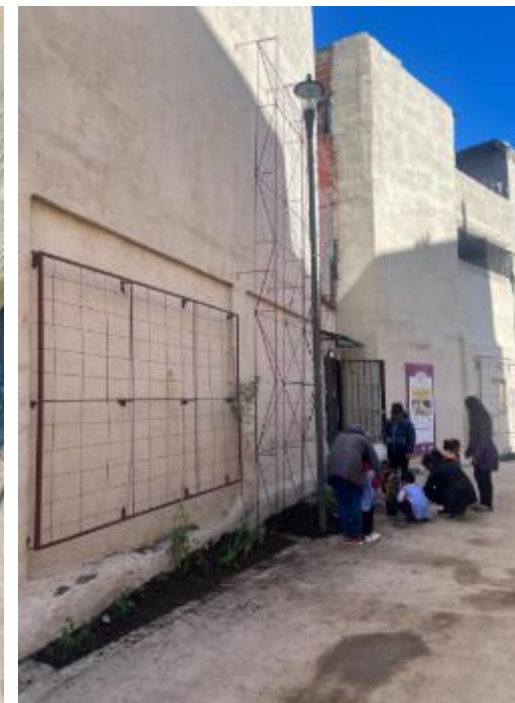
*Fotografías 1,2,3 - Proceso de construcción e implantación de las estructuras sobre el pasaje  
Fotografía 4- Jornada de plantación en conjunto con la comunidad del Centro de Primera Infancia "La buena semilla".  
Diseño para TUC realizado en colaboración por el paisajista Gabriel Burgueño,  
Arq. Mariana Giusti, Arq. Gabriel La Valle, IVC y vecinos del Barrio 20.*

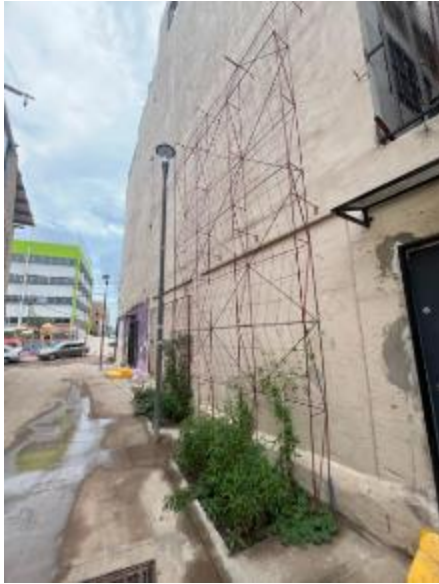
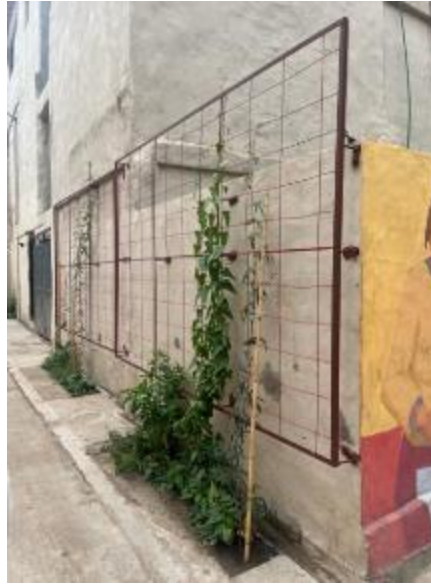
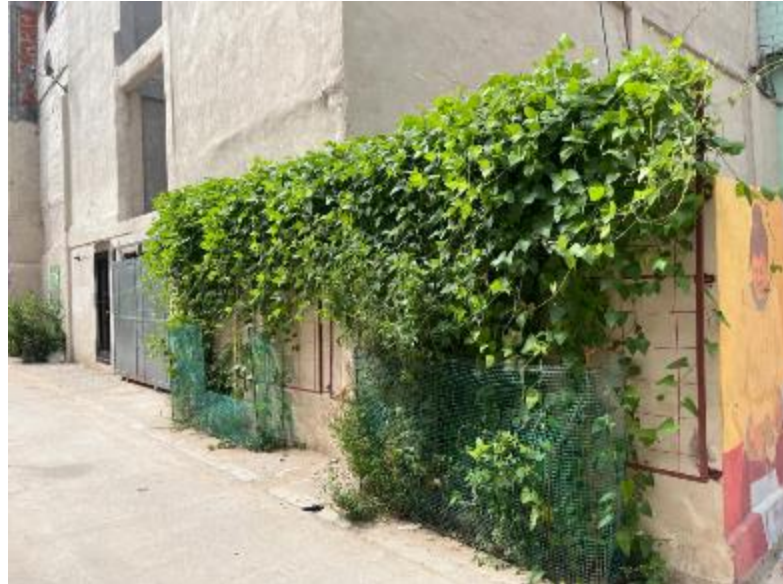
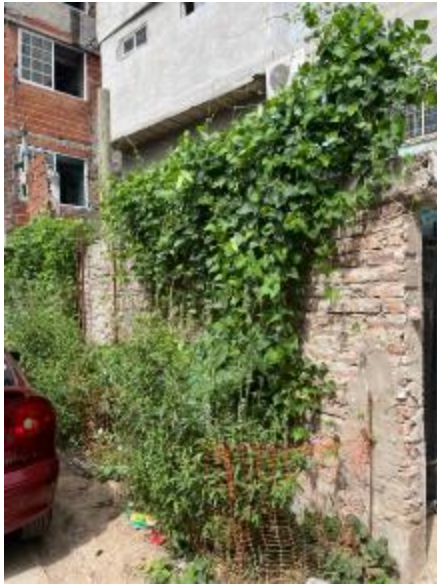
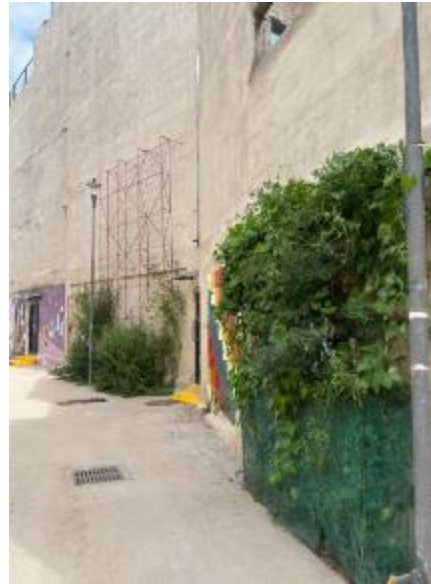
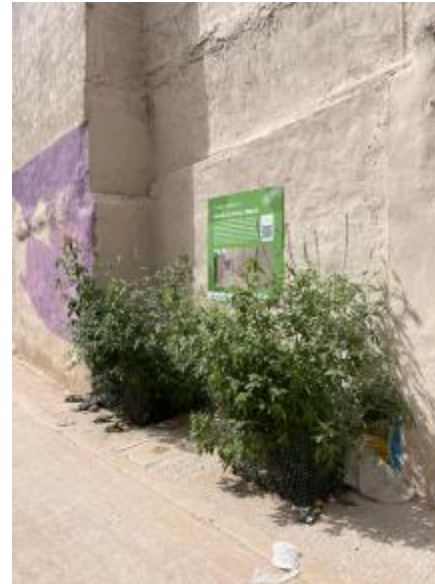
*Secuencia del crecimiento de la vegetación con el paso del tiempo.  
Diseño para TUC realizado en colaboración por el paisajista GabrielBurgueño, Arq. Mariana Giusti, Arq. Gabriel La Valle, IVC y vecinos del Barrio 20.*

La **incorporación de la vegetación** en el pasaje 19 marca un antes y después en el diseño por parte del IVC. Anteriormente el objetivo principal de la apertura del pasaje era la ejecución de la infraestructura, la circulación de vehículos de emergencia y la ventilación de las viviendas frentistas. Sin embargo, IKI TUC viene con una propuesta distinta que **genera una reflexión** en los vecinos y trabajadores del IVC acerca del ambiente y el espacio. La **calidad del nuevo pasaje** cambia completamente con la incorporación de plantas nativas. El **impacto es doble**, se observan efectos dentro del ambiente privado de la vivienda y también en el espacio público en el cual se encuentra implantado el proyecto. Los vecinos frentistas manifiestan tener la vivienda mucho más fresca desde la colocación de la vegetación, y aquellos vecinos que recorren la zona por el espacio público también reconocen el cambio de temperatura que se genera entre un pasaje con vegetación y uno sin él. Además, las intervenciones fueron sumamente apropiadas y cuidadas por los vecinos e incluso **replicadas** dentro de sus espacios comunitarios. Entendemos que esto se debe a la **colaboración** por parte de los vecinos y cooperativas en el proyecto y además al acompañamiento de

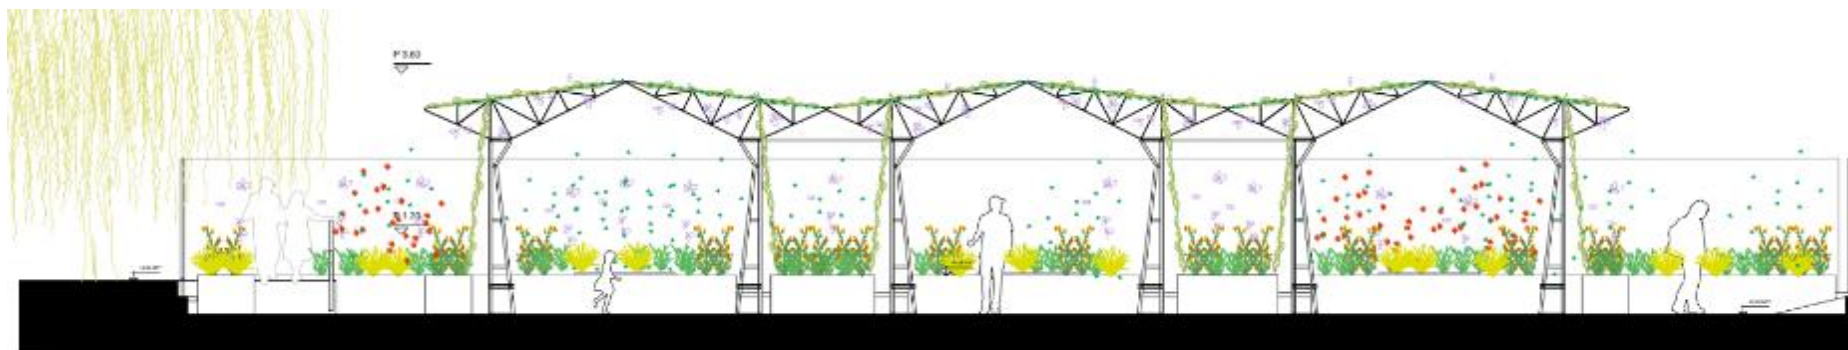
Corte Vista B, Pérgolas y Canteros  
Esc 1:50

Representación gráfica plano de vista.  
Diseño para TUC realizado en colaboración por el paisajista Gabriel Burgueño,  
Arq. Mariana Giusti, Arq. Gabriel La Valle, IVC y vecinos del Barrio 20.

El diseño se compone a partir de canteros elevados con asientos de madera y un sistema de pérgolas compuestas por un reticulado de cerchas metálicas por donde crece la vegetación que proveen los canteros. Además, cuenta con un sistema de riego que permite el constante crecimiento de la vegetación. A su vez, las plantas también crecen por las rejas existentes, que actúan como soporte y fuelle entre el patio del colegio y el espacio público del barrio. La plantación se realizó en conjunto con los estudiantes del colegio primario, generando una concientización y apropiación por parte de las niñeces.

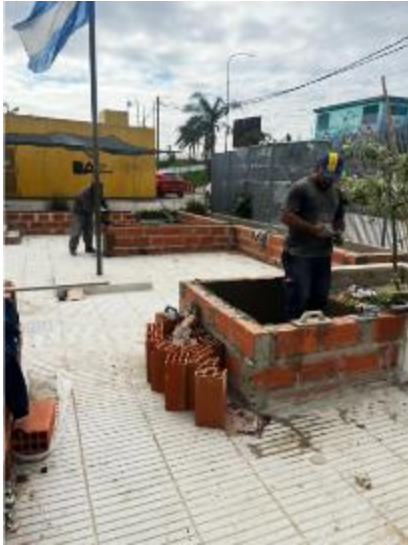
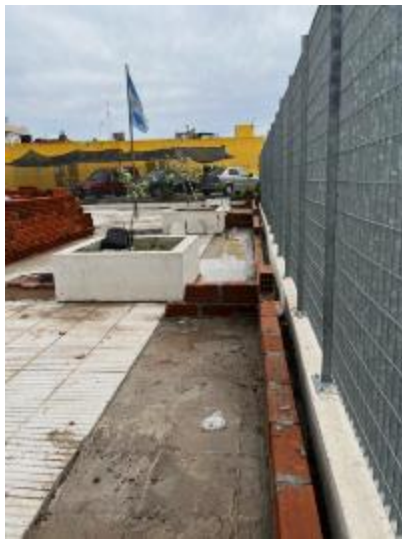
*Fotografías de ejecución de obra en Escuela N°11.  
Diseño para TUC realizado en colaboración por el paisajista Gabriel Burgueño,  
Arq. Mariana Giusti, Arq. Gabriel La Valle, IVC y vecinos del Barrio 20.*

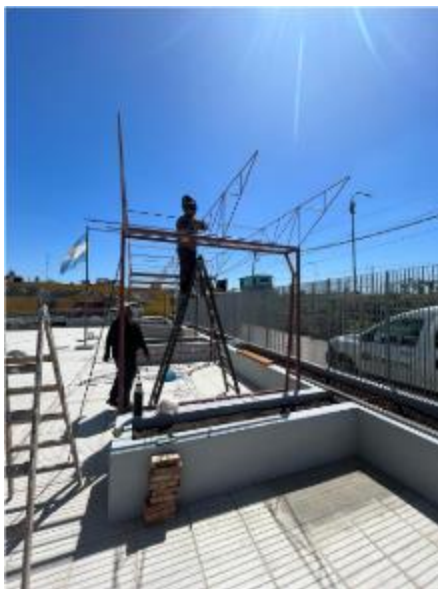
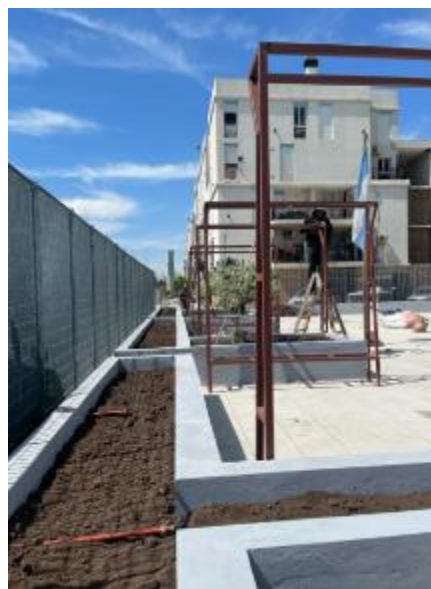
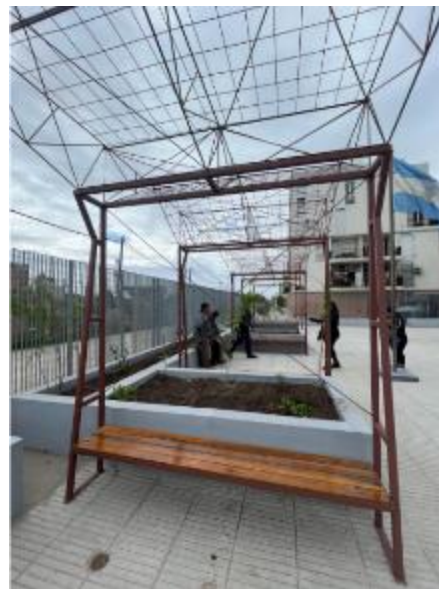
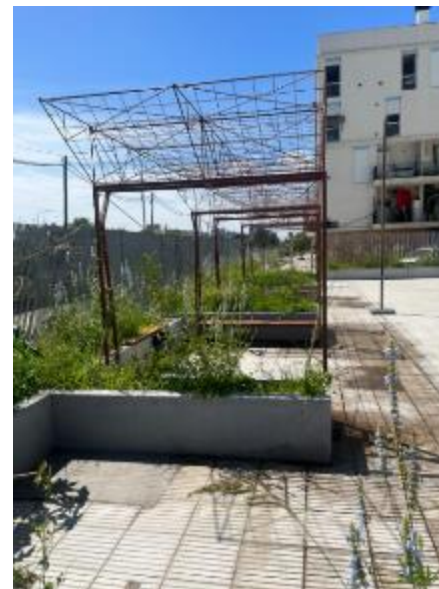
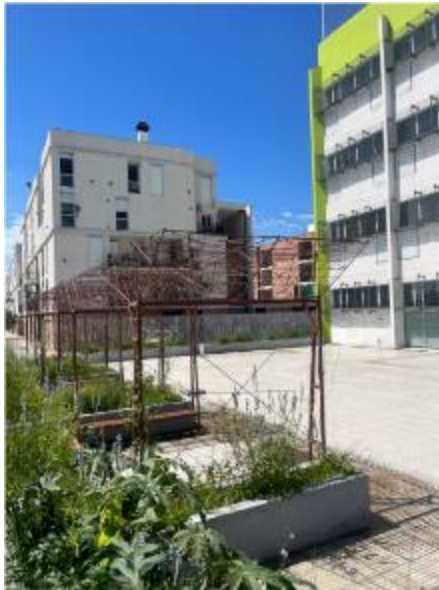
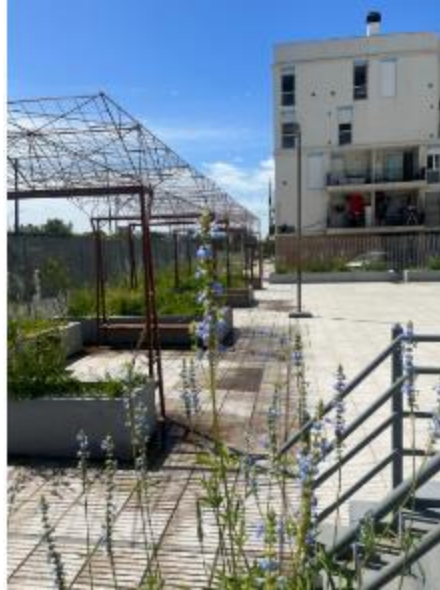
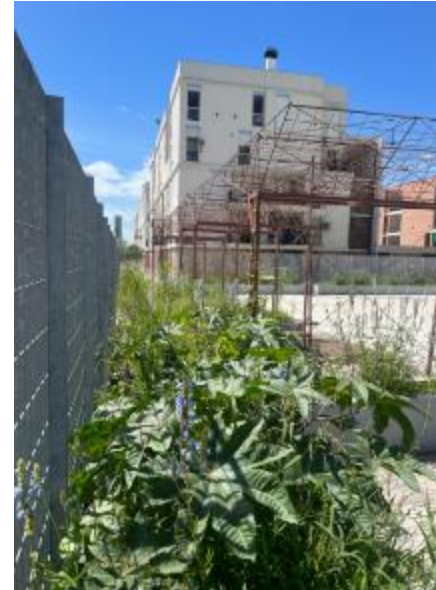
*Secuencia de emplazamiento y crecimiento de la vegetación con el paso del tiempo.*

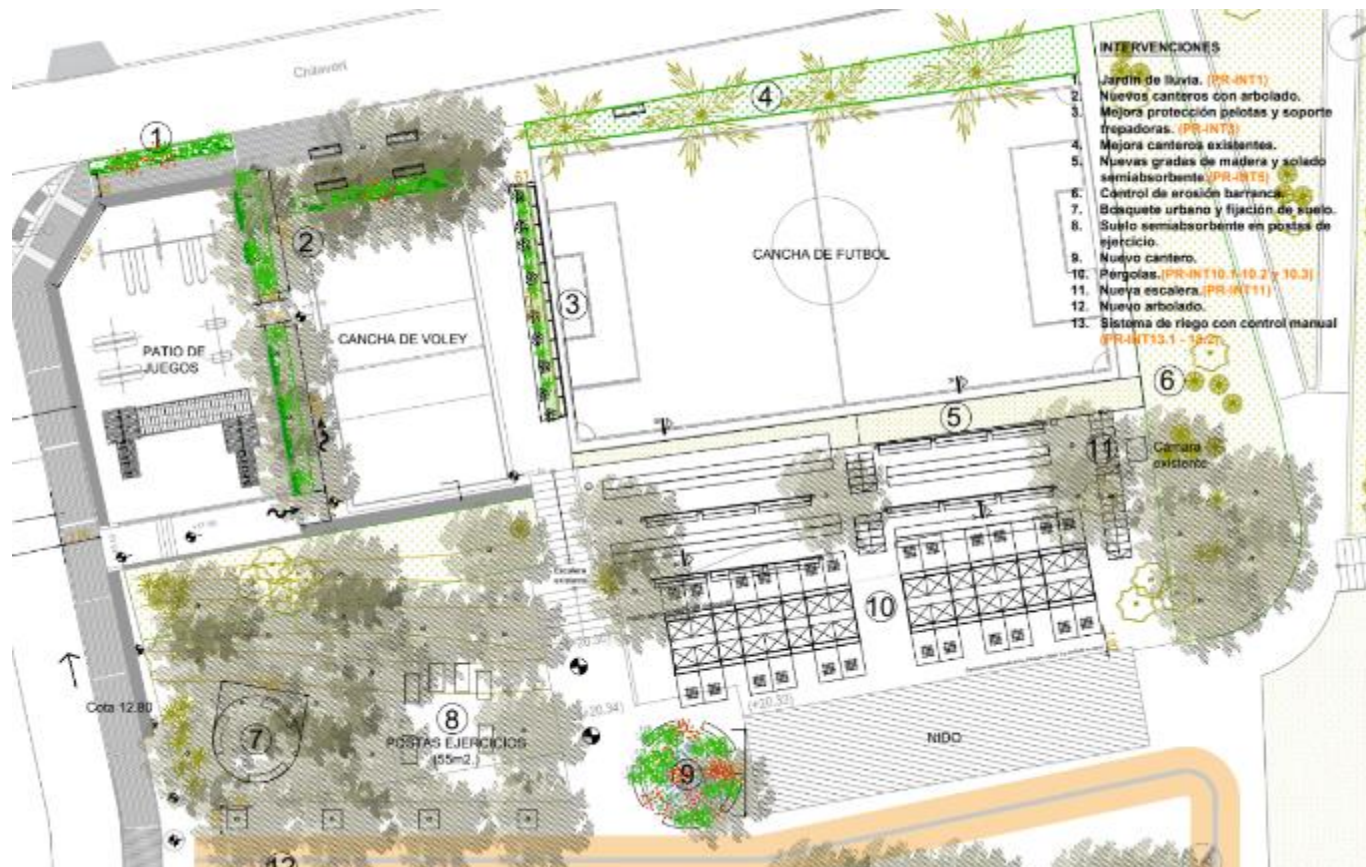
Representación gráfica plano de planta.  
Diseño para TUC realizado en colaboración por el paisajista Gabriel Burgueño, Arq. Mariana Giusti, Arq. Gabriel La Valle, IVC y vecinos del Barrio 20.

4. Vegetación: La obra contempla la suma de vegetación nativa y árboles en todos los sectores a intervenir, logrando así aumentar los espacios de sombra dentro de la plaza. Este trabajo fue realizado por la cooperativa "Cooperativa de Trabajo Barrio 20 Construcciones".

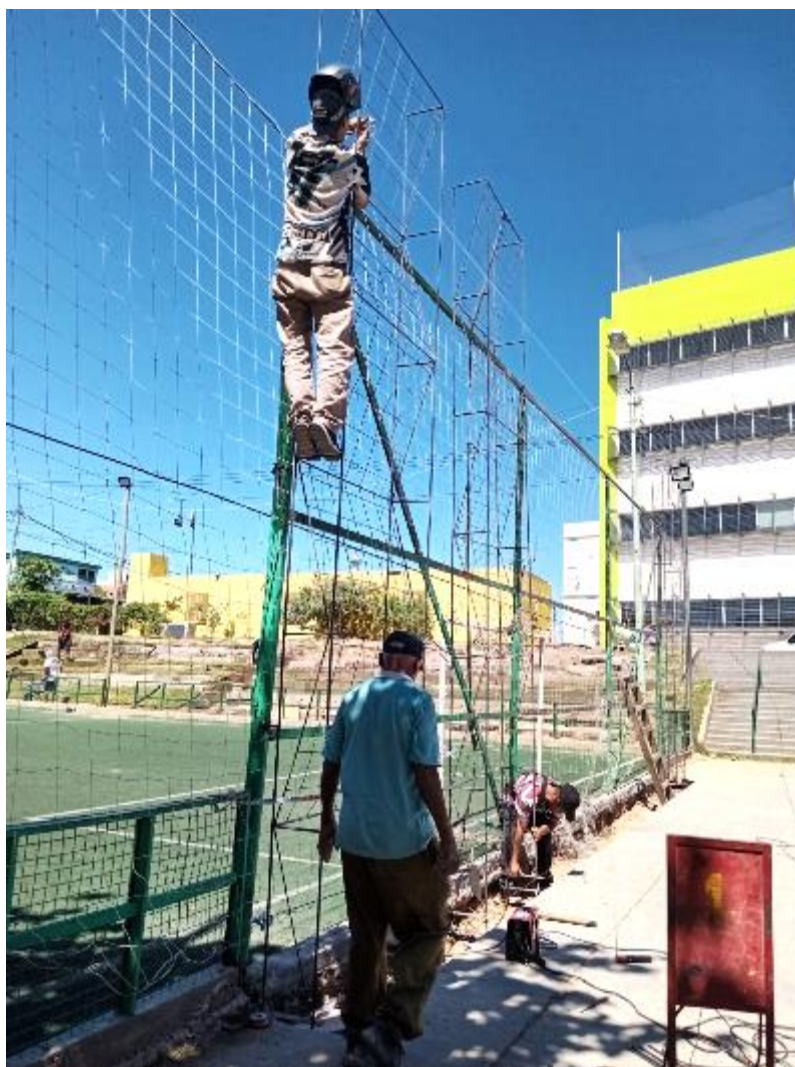
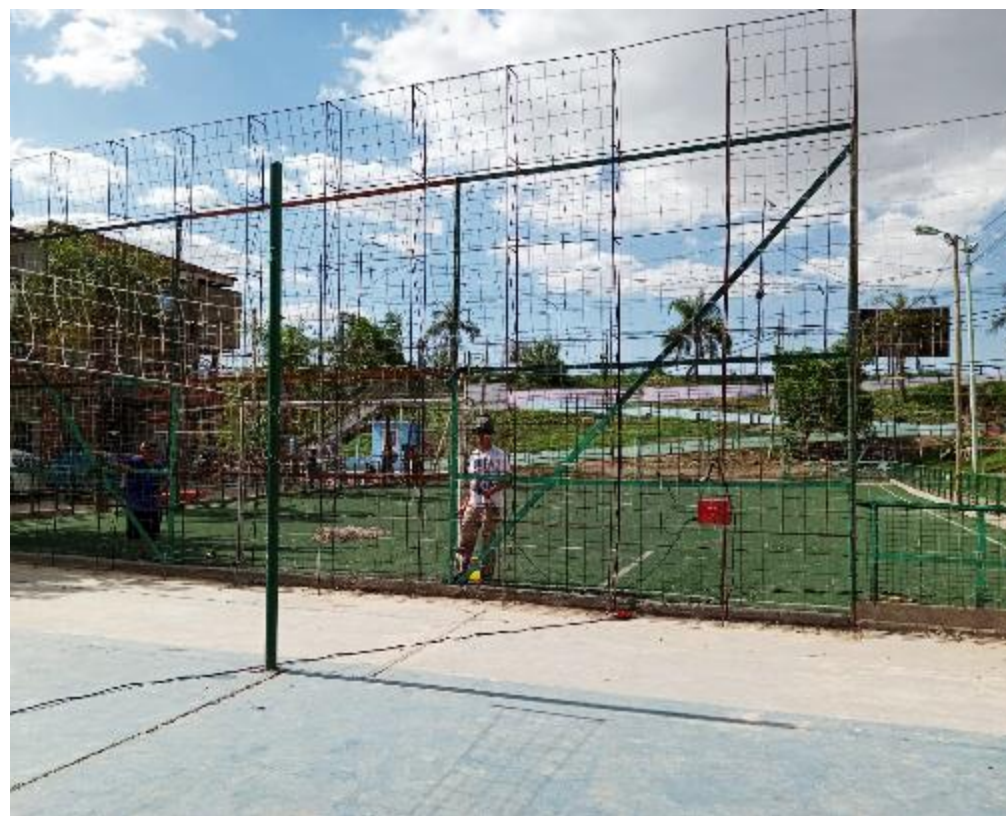
*Fotografías de ejecución de obra en la Plaza de las Risas.  
Diseño para TUC realizado en colaboración por el paisajista Gabriel Burgueño,  
Arq. Mariana Giusti, Arq. Gabriel La Valle, IVC y vecinos del Barrio 20.*

Al día de hoy la obra de la plaza sigue en ejecución, sin embargo, ya se pueden ir observando los cambios con el sistema de riego terminado y las gradas colocadas. Si bien la plaza ya estaba consolidada y tenía algunos sectores verdes, estos no predominaban. La mayoría del solado es cemento o pasto sintético, generando muy altas temperaturas en el sector según se pudo corroborar con mediciones de temperatura en superficie realizadas por promotores ambientales del barrio con el apoyo técnico de la Gerencia Operativa de Generación de Datos Territoriales y Gerencia Operativa de Cambio Climático del Gobierno de la Ciudad de Buenos Aires, y que se realiza en el marco del proyecto IKI TUC.

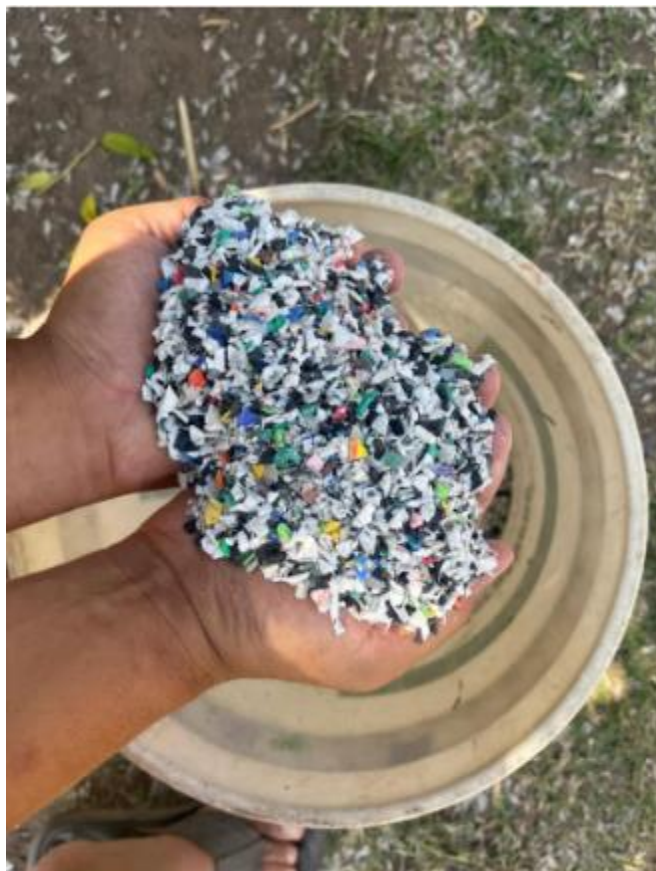
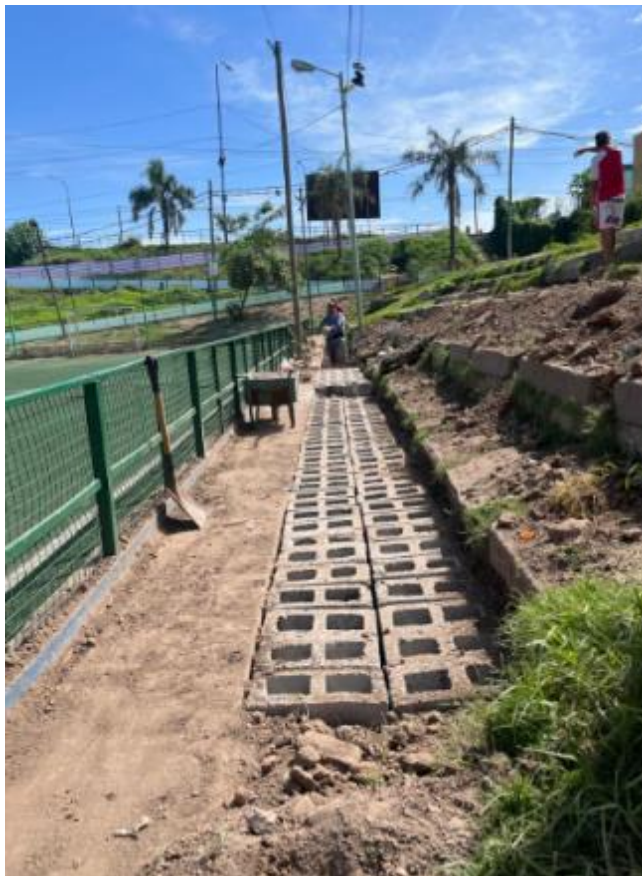
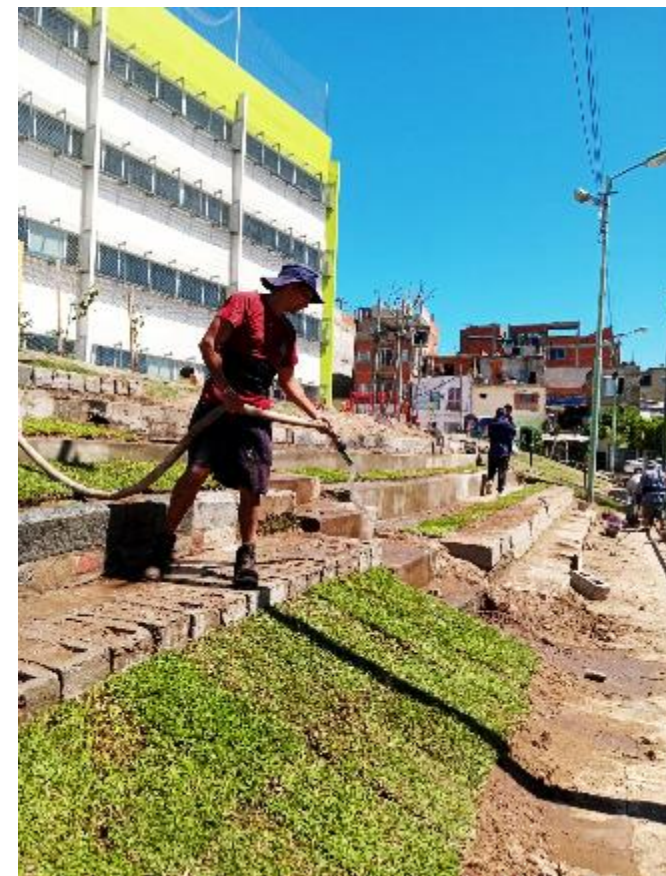
las Risas.

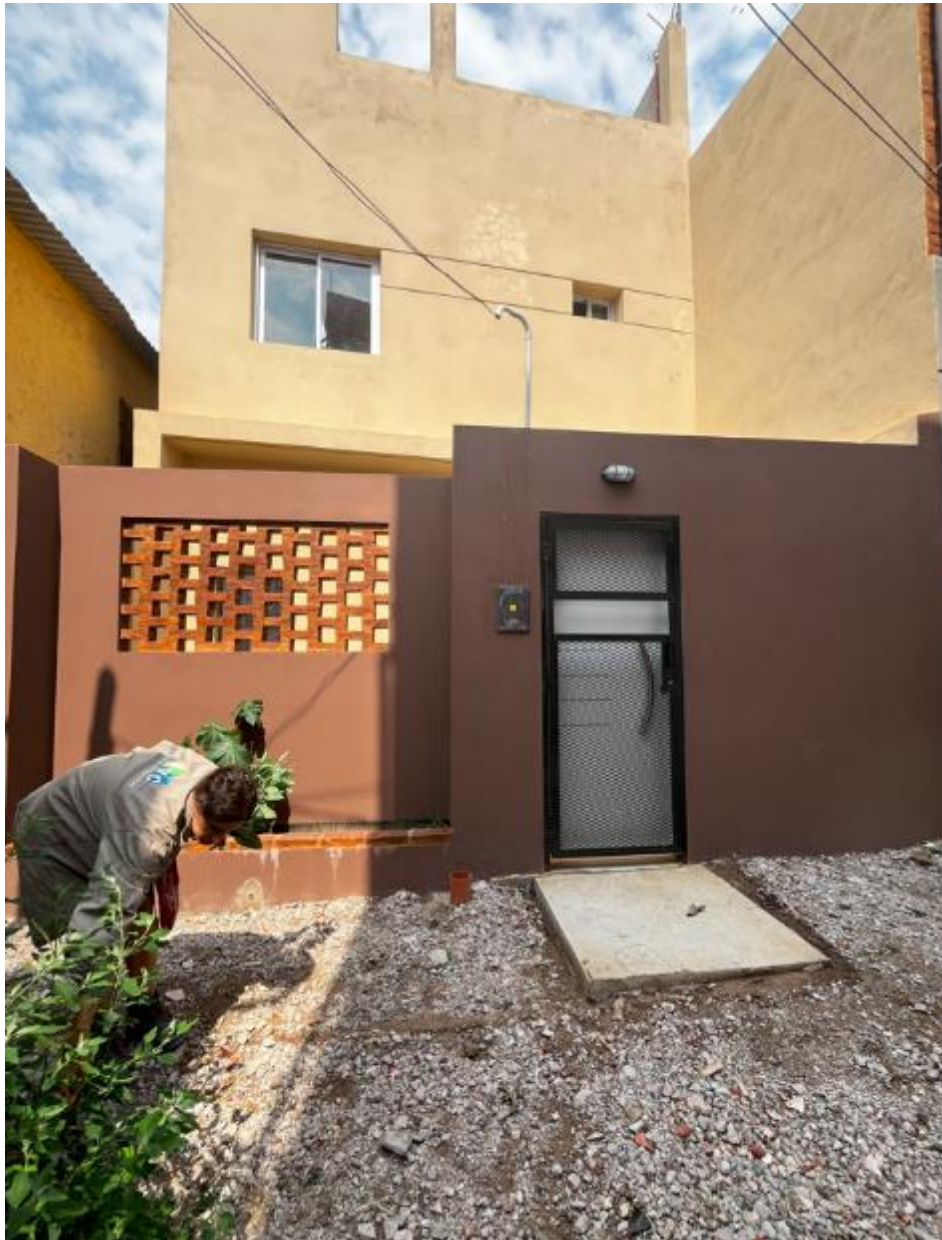
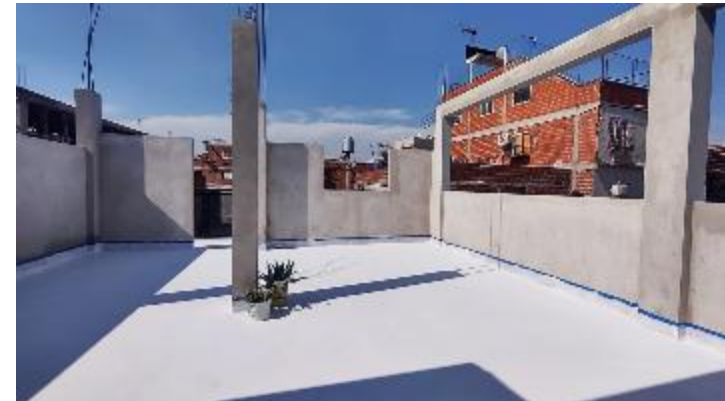
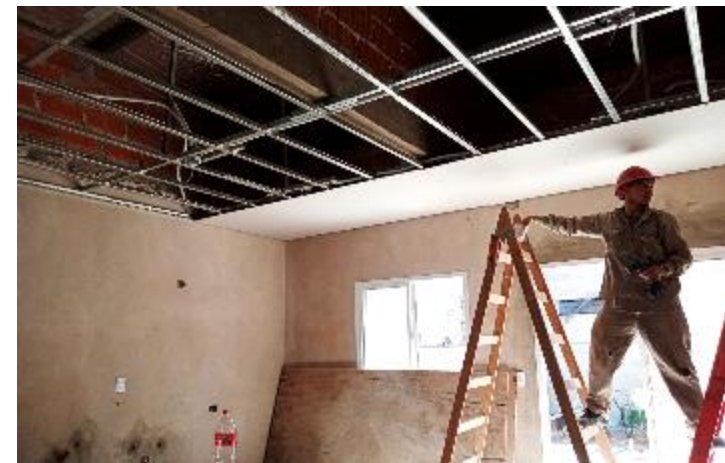
Fotografías tomadas en distintas obras de mejoramiento.  
 Imagen 1: Colocación de pintura clara en vivienda con orientación norte.  
 Imagen 2: Colocación de cielorraso y aislante térmico aluminizado con cámara de aire de 1 metro.  
 Imagen 3: Pintura blanca en el solado de la terraza.

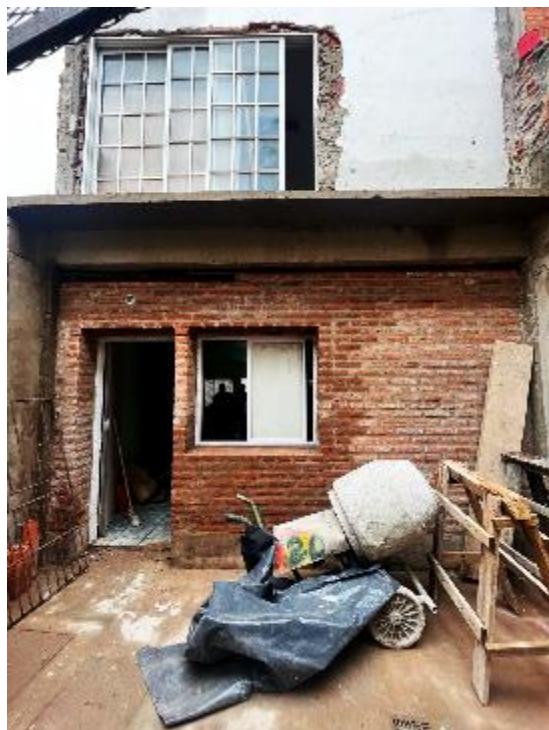
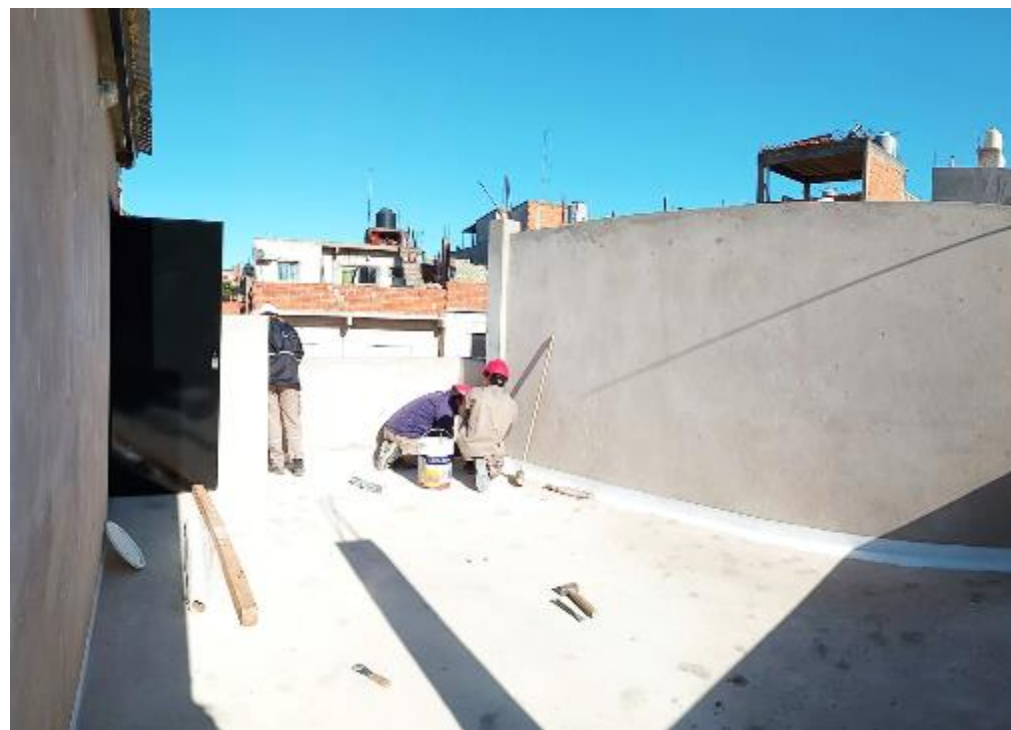
*Fotografías de ejecución de obra en vivienda de manzana 15 orden 38.  
En las primeras dos fotografías se puede observar la construcción del doble muro con cámara de aire  
y en la tercera fotografía la colocación de pintura blanca sobre la terraza  
Diseño realizado por el equipo territorial del IVC y vecinos del Barrio 20.*

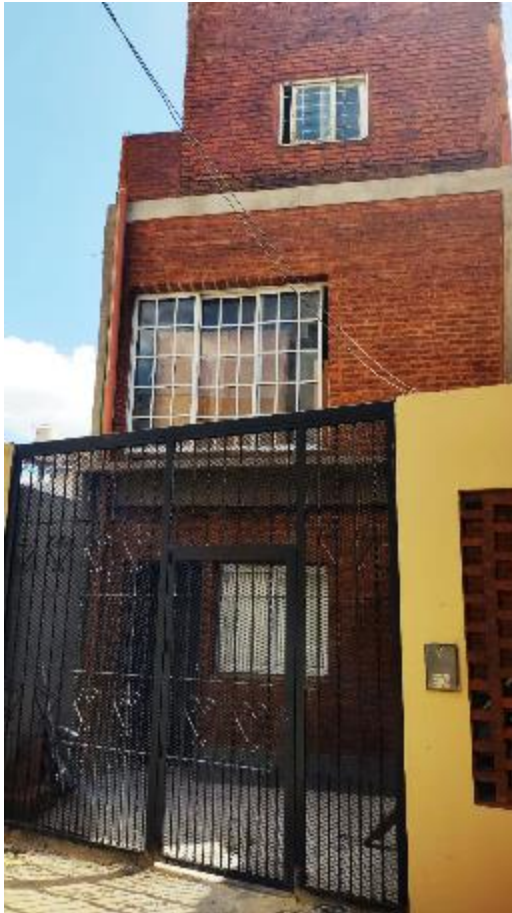
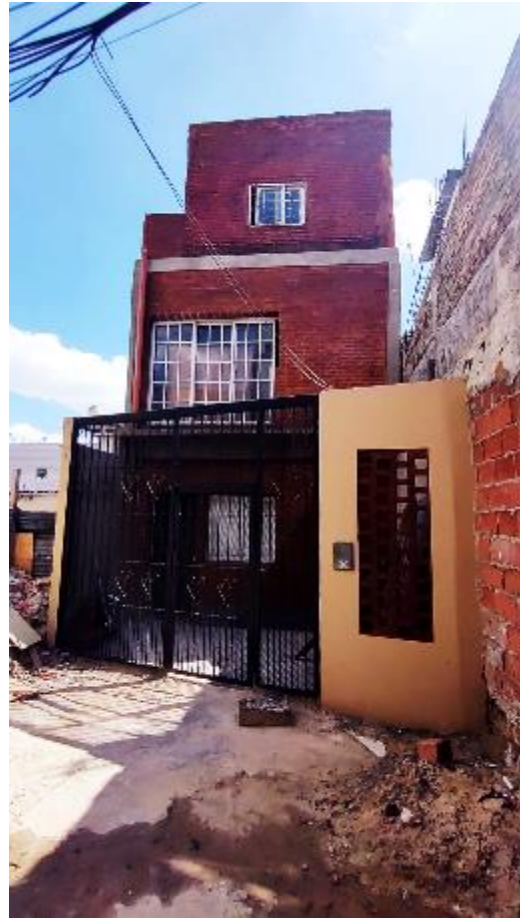
*Fotografías de obra finalizada manzana 15 orden 38 Barrio 20 con frente de doble muro*

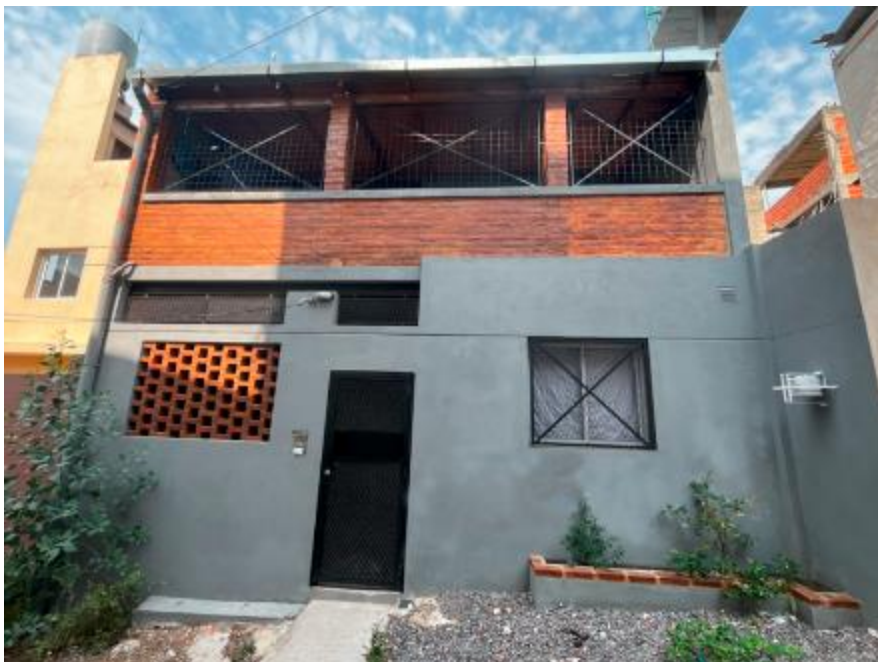
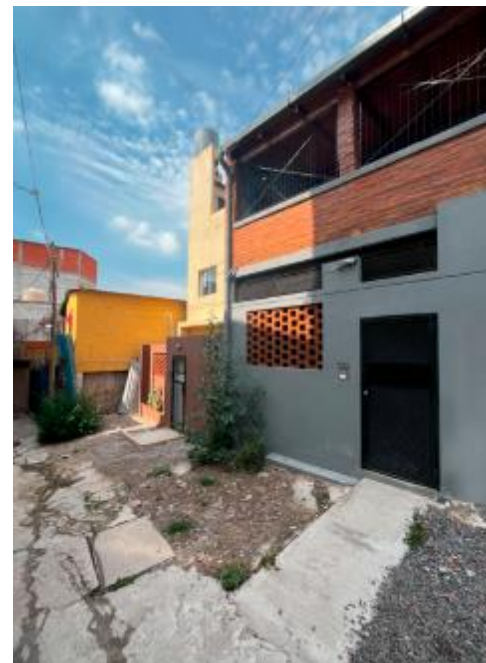
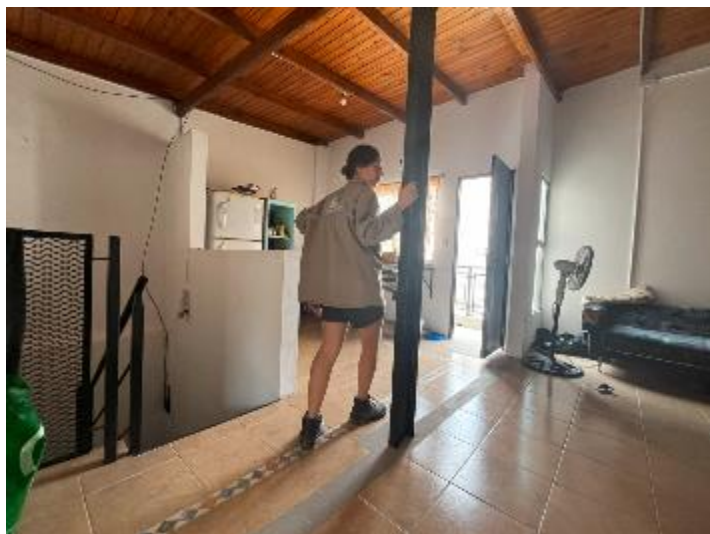
*Fotografías de vivienda y pasaje en proceso de manzana 15.  
Diseño realizado por el equipo territorial del IVC y vecinos del Barrio 20.*
