## BITÁCORA DE EXPERIENCIAS Y APRENDIZAJES

### BARRIO VILLA 20

Este informe fue realizado en el marco del proyecto Coaliciones Urbanas Transformadoras (TUC) por las arquitectas Evangelina Iribarren, Coordinadora General de Equipo Técnico Territorial de Barrio 20, y Anabella Ullo Coordinadora Eje Habitacional Equipo Técnico de Barrio 20. Está basado en las reflexiones de las intervenciones del proyecto TUC implementadas en conjunto con el Instituto de Vivienda de la Ciudad (IVC) en el Barrio Villa 20 de Buenos Aires, Argentina durante el año 2022, 2023 y 2024.

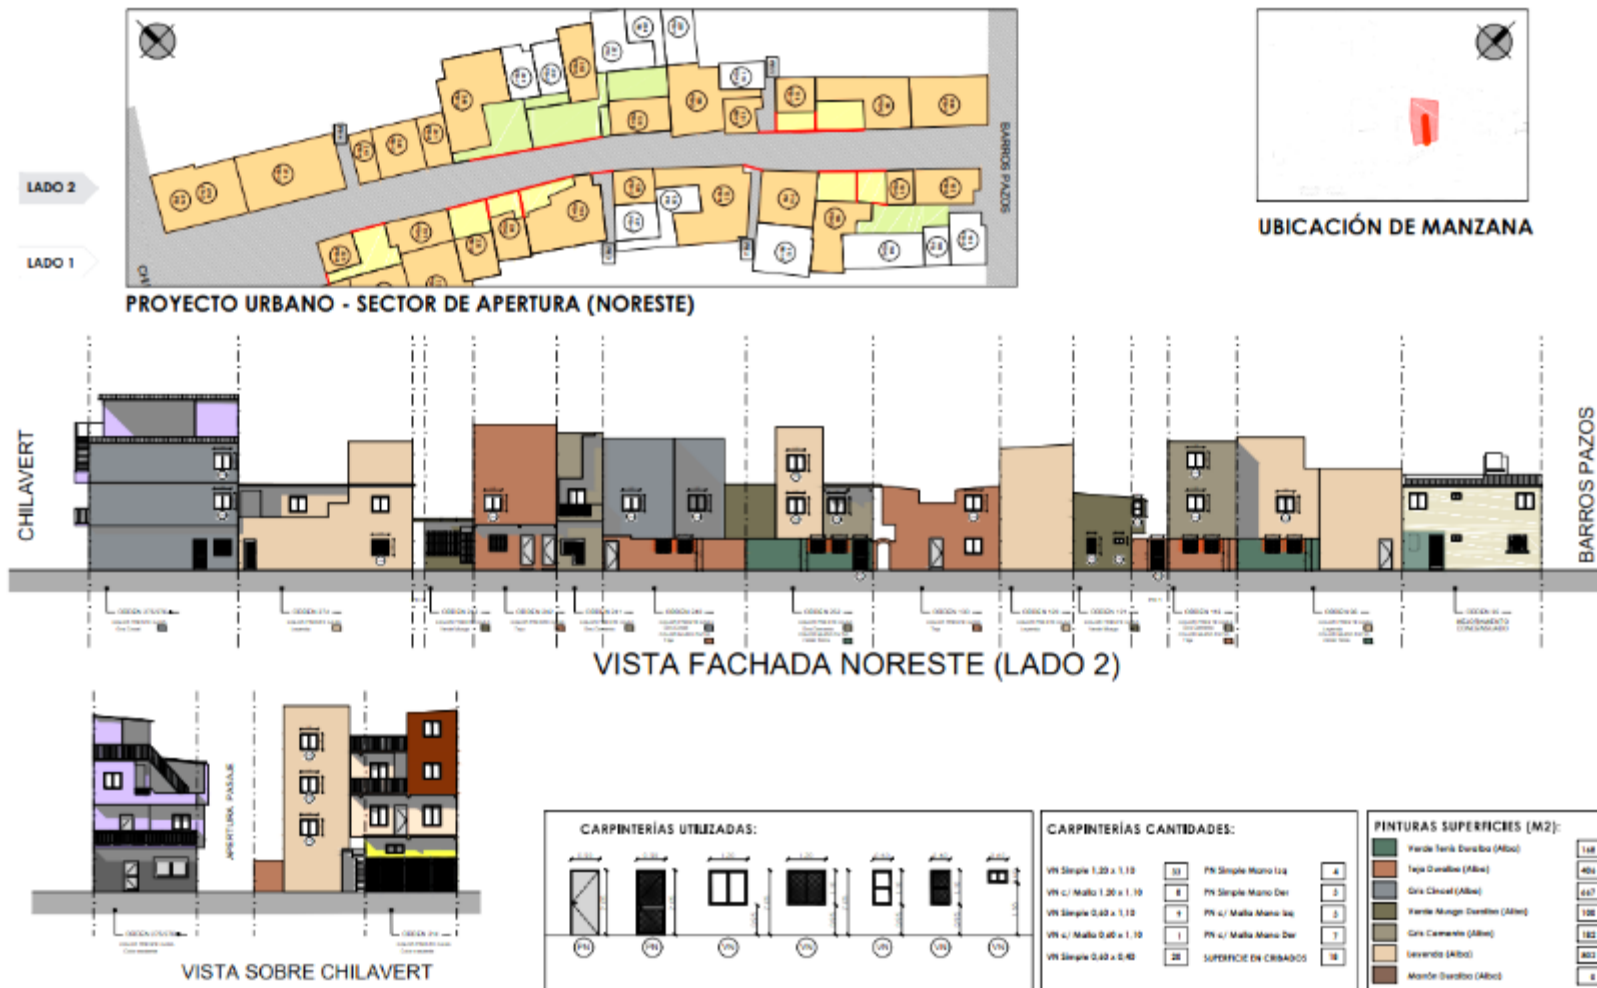
Plano en vista. Prueba de colores sobre nuevos frentistas.  
Diseño realizado por el equipo territorial del IVC y vecinos del Barrio 20.

- Colocaciones de ventanas y puertas para asegurar iluminación y ventilación dentro de la vivienda.
- Ejecución de revoque con aislación hidrófuga para que no ingrese humedad en la vivienda
- Ejecución de patios en los casos en los que el proyecto de manzana lo indique. En los casos que era posible, se optó por dejar suelo absorbente en algún sector del patio para ser utilizado con espacio verde y aportar a la mitigación con la vegetación nativa.
- Ejecución de pintura exterior. Siguiendo los consejos de IKI TUC, se optó por pintar las fachadas que dan al norte de color claro para que absorba menos el calor.

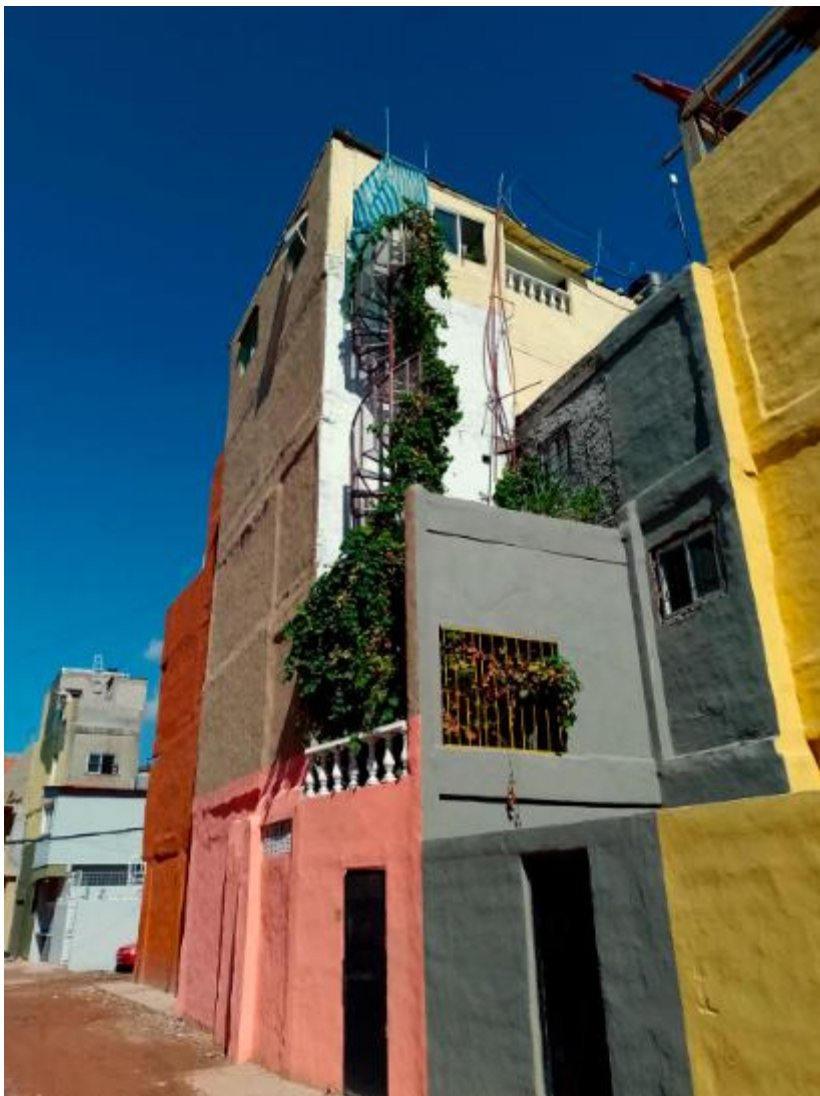
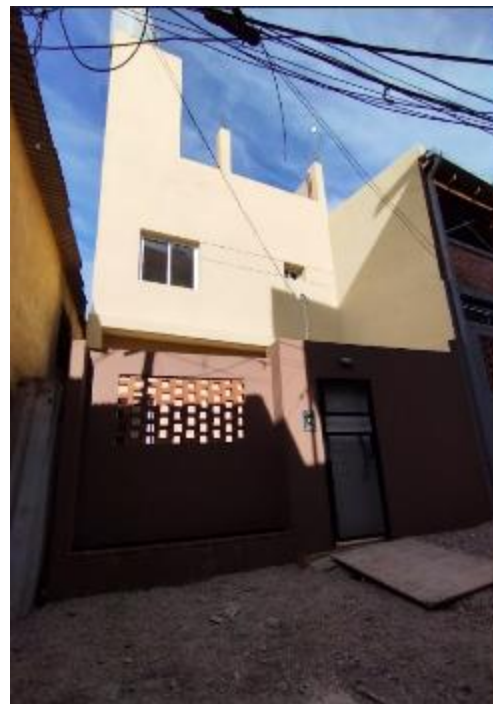
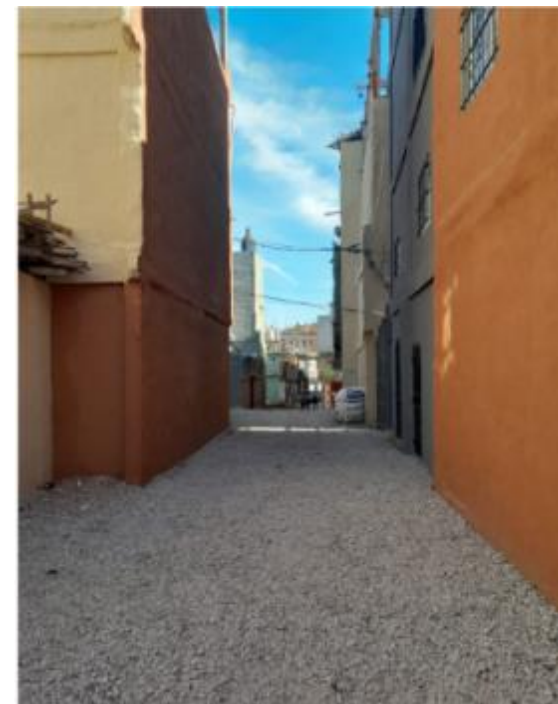
*Fotografía de viviendas frentistas en nuevas aperturas  
manzana 22/manzana 15/manzana 28.  
Diseño realizado por el equipo territorial del IVC y vecinos del Barrio 20.*

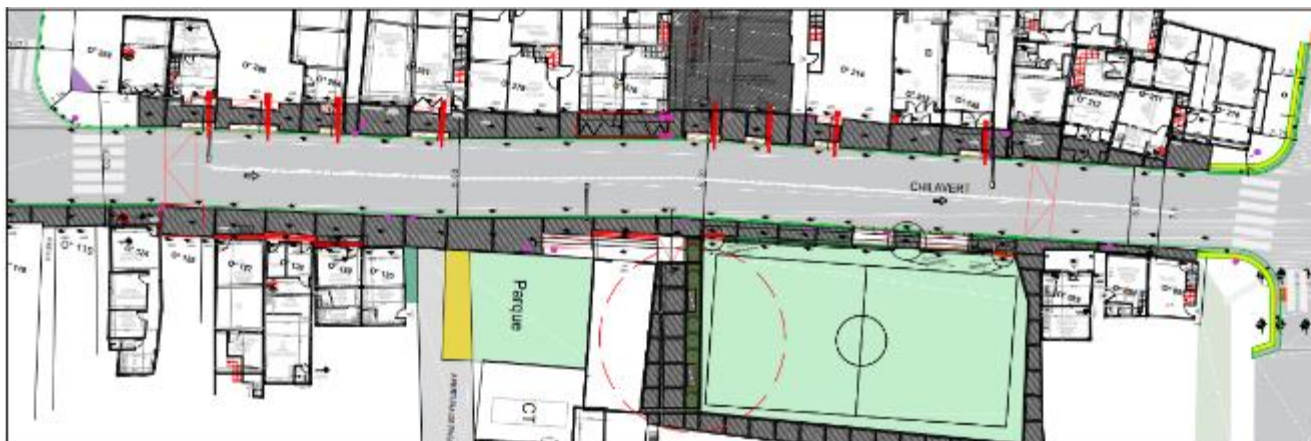
*Plano en planta de cancha de manzana 30 sobre Chilavert de Barrio 20. Diseño realizado por el equipo territorial del IVC.*

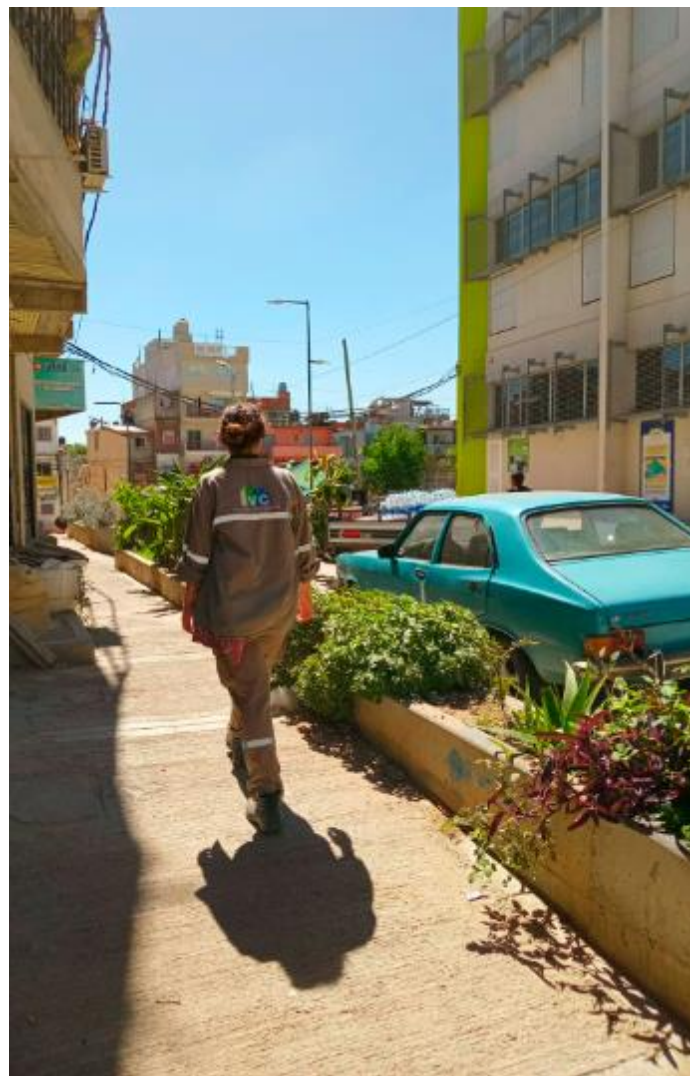
*Fotografía de vereda con cantero en Barrio 20.  
Diseño realizado por el equipo territorial del IVC.*

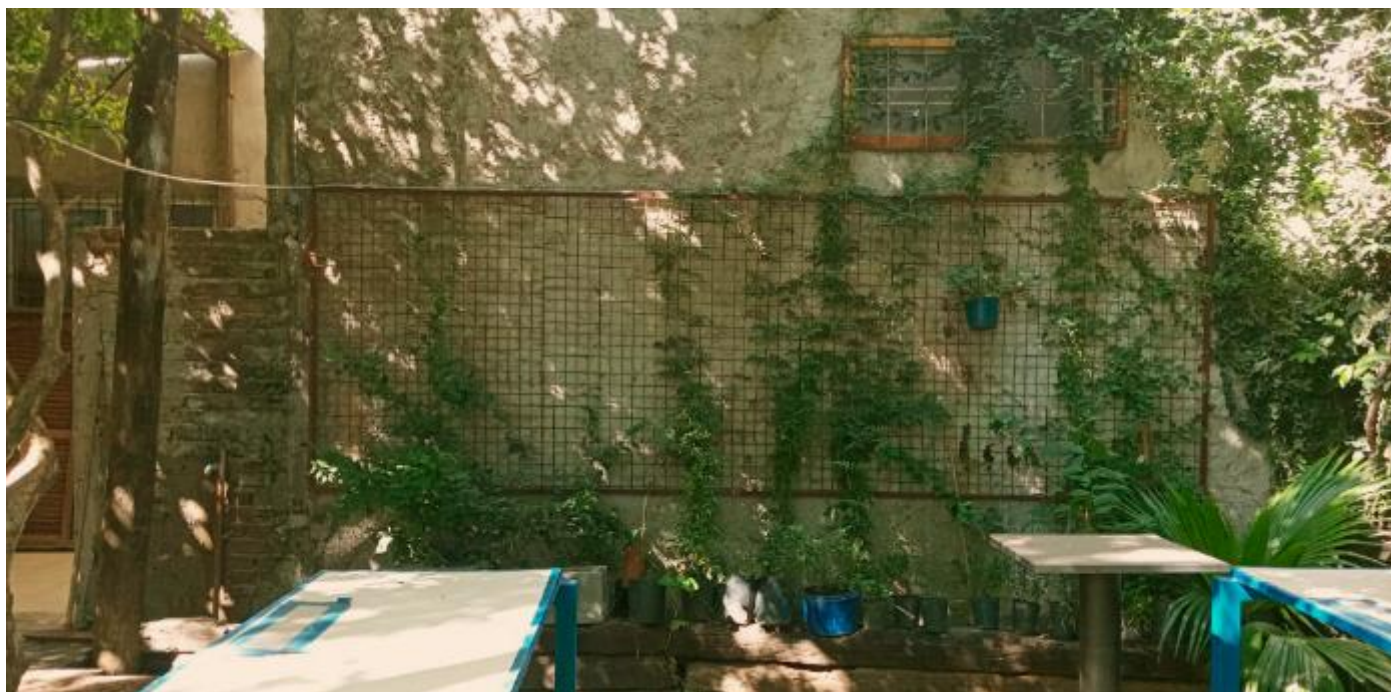
*Fotografía de "muro vivo" en el Patio Mágico.*

Uno de ellos es el caso del Patio Mágico, el espacio social de la organización. Allí se replicó la idea de generar un muro vivo dentro de su espacio, reciclando mallas que tenían en el taller y sumando vegetación en la misma.

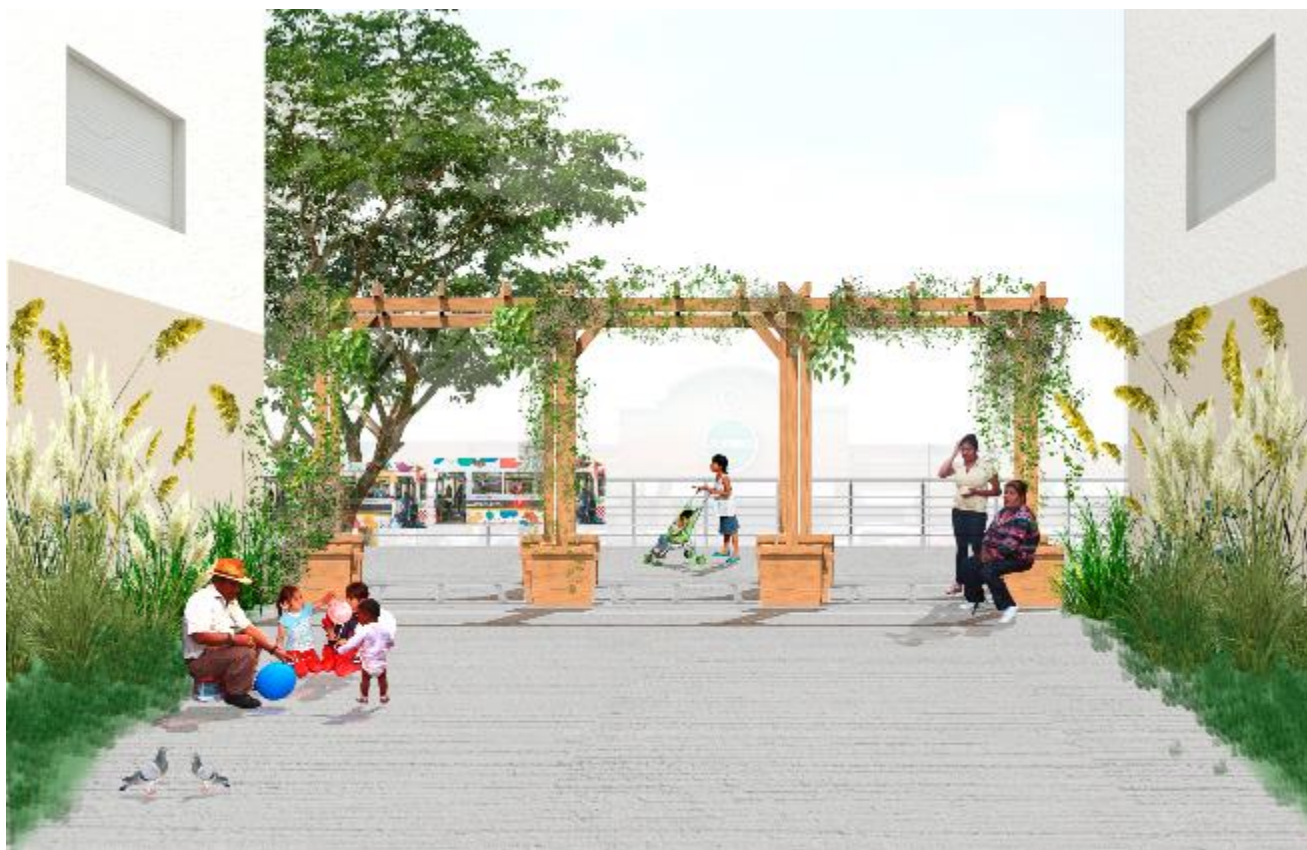
*Fotomontaje de proyecto de “La esquina hace arte”*

Otro de los casos a destacar se desarrolla dentro de Papa Francisco en el pasaje Florentina Gómez Miranda. Mediante el equipo de PSA y financiamiento de CAF, se generó un concurso de iniciativas barriales sustentables donde cooperativas de distintos barrios presentaron proyectos. La organización “La esquina hace arte” fue uno de los ganadores y tienen disponible un presupuesto predeterminado para ejecutar su idea. La misma se inspira en el proyecto realizado mediante el financiamiento de IKI TUC en el pasaje Teresa Rodríguez. Se plantea aumentar superficie absorbente con vegetación nativa en un pasaje el cual es completamente seco y además se propone realizar un sistema de pérgolas de madera que permitan el crecimiento de las plantas y la proyección de sombra.
