# Prueba piloto de mediciones de temperatura interior y consumo energético en Barrio 20 IKI-TUC

Daniel Kozak - Guido Guillen Gutiérrez  
Junio, 2024

El siguiente informe presenta la metodología, los resultados y las conclusiones de la prueba piloto de mediciones de temperatura interior y consumo de electricidad de equipos de aire acondicionado en viviendas, realizada entre enero y abril de 2024 en Barrio 20, incluyendo los sectores Papa Francisco y "Macizo". El primero es el sector de vivienda nueva surgido del proceso de reurbanización del barrio, con conjuntos habitacionales de trazado y construcción regulares cuyas primeras unidades fueron entregadas en 2018. El "Macizo", en cambio, corresponde al tejido urbano histórico de origen informal, caracterizado por una trama irregular y abigarrada.

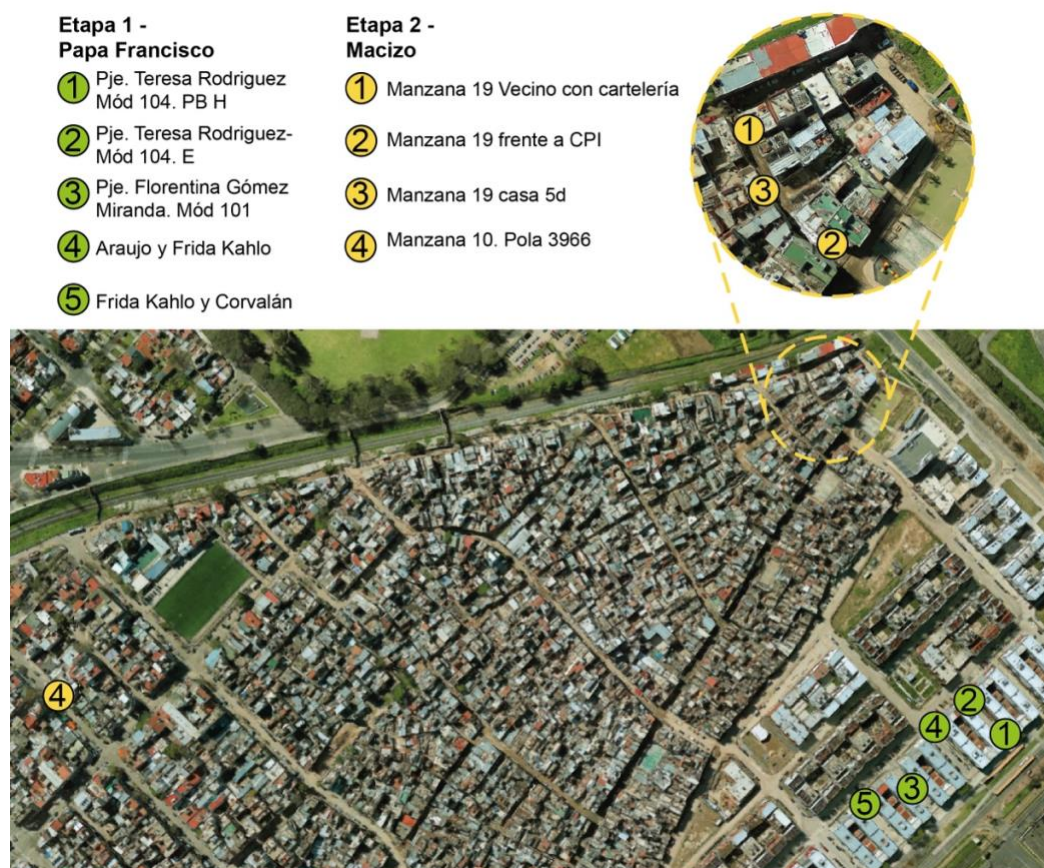
Figura 1. Ubicación de los termómetros en cada etapa. Fuente: elaboración propia

El principal objetivo del estudio es comparar la temperatura en espacios interiores contiguos a calles y pasajes con y sin vegetación. En los primeros, la vegetación puede tomar la forma de enredaderas sobre fachadas, árboles y/o arbustos que proyectan sombra sobre la envolvente edilicia y/o suelo absorbente cubierto con gramíneas. En el segundo caso, se trata de calles y pasajes completamente secos, sin sombra provista por vegetación ni nada que se interponga entre la radiación solar y las casas. Complementariamente, también se midió el consumo de electricidad en las viviendas relevadas que cuentan con equipos de aire acondicionado. Las mediciones fueron registradas en dos etapas: la primera en Papa Francisco, durante enero y febrero; y la segunda en el Macizo, durante marzo y abril (Figura 1).

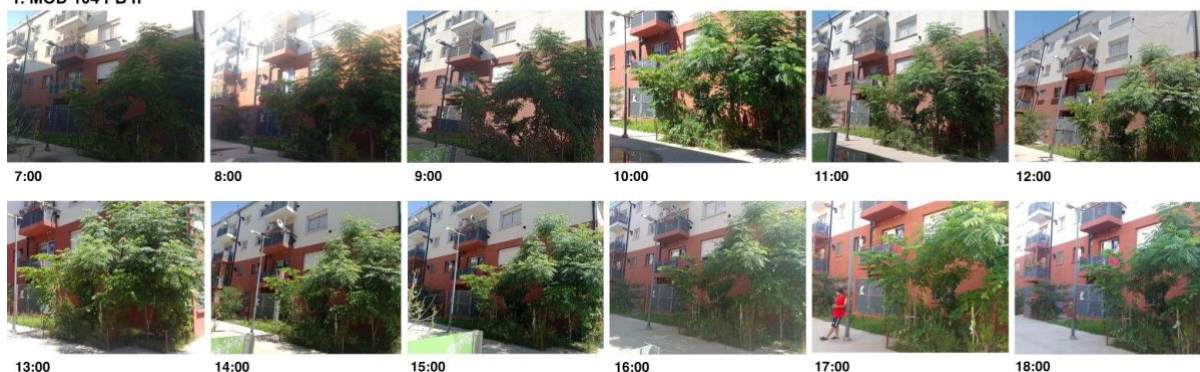
**1. MOD 104 PB h**

Respecto al consumo energético, el equipo de aire acondicionado se mantuvo encendido durante 978 horas acumuladas, con un consumo total de 495,7 Kwh. El equipo, marca Top House tiene una etiqueta en eficiencia energética A, según la norma IRAM 62406. En el registro fotográfico realizado el 8/01/24 se observa que si bien la fachada completa del Módulo 104 en esta orientación recibe sol directo durante 6 horas, desde aproximadamente las 8:00 hasta las 13:00, el departamento evaluado (PB H) se encuentra protegido de la radiación solar directa prácticamente la totalidad del tiempo (Figura 3).

*Figura 3. Asoleamiento de la fachada Pasaje Teresa Rodríguez, Módulo 104, Depto. PB H, 8/01/24. Fuente: elaboración propia*

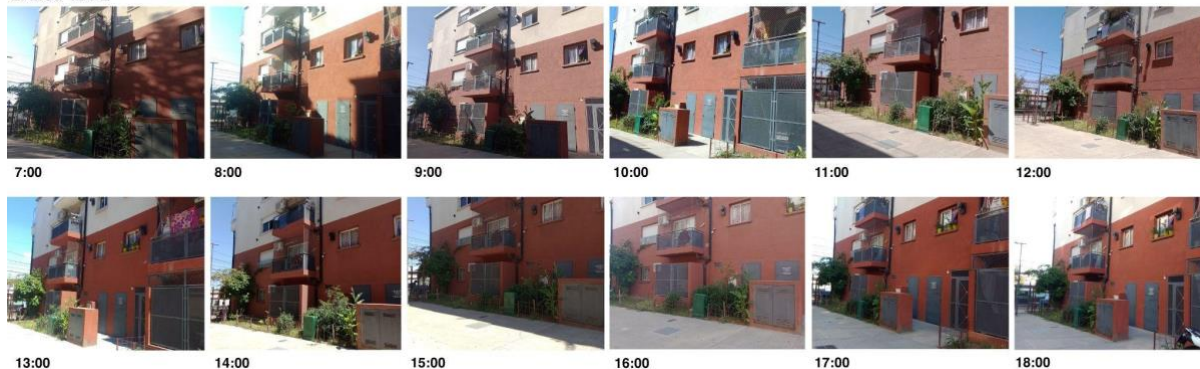
## 2. Mód 104 E

El equipo de aire acondicionado, marca Daewoo tiene un etiquetado B, se mantuvo prendido durante 644.5 horas, con un consumo total de 283,3 Kwh. Por otro lado, al igual que en el caso anterior, la fachada completa recibe sol directo 6 horas (se trata de la misma fachada), desde las 7am hasta el

mediodía. Sin embargo el depto. PB E tiene significativamente menos sombra proyectada por vegetación que el depto. PB H y recibe radiación parcial desde las 9am hasta las 12pm (Figura 5).

Figura 5. Asoleamiento de la fachada Módulo 104, Depto. PB E, 8/01/24. Fuente: elaboración propia

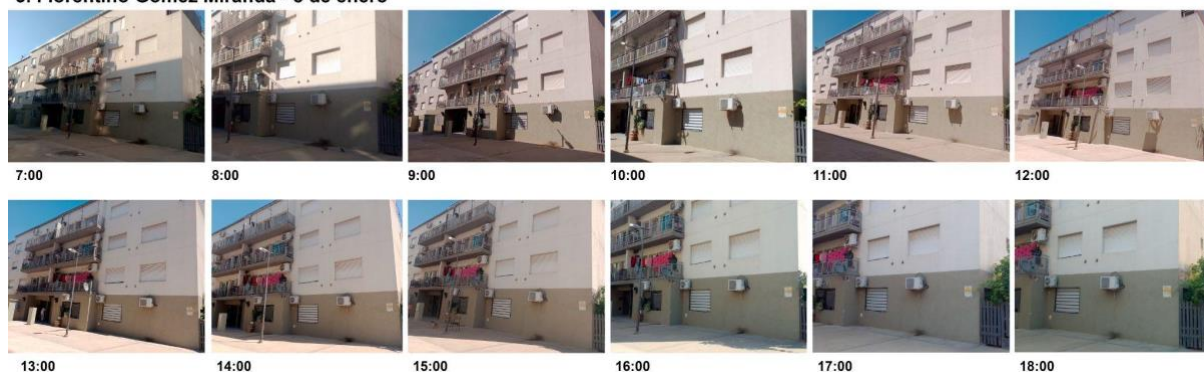
### 3. Florentino Gomez Miranda - 8 de enero

La fachada recibe 6 horas de radiación solar, desde aproximadamente las 7am hasta el mediodía, sin ningún tipo de sombra ni atenuante, en un entorno completamente seco (Figura 7).

Figura 7. Asoleamiento de la fachada Pje. Florentina Gómez Miranda, 8/01/24. Fuente: elaboración propia

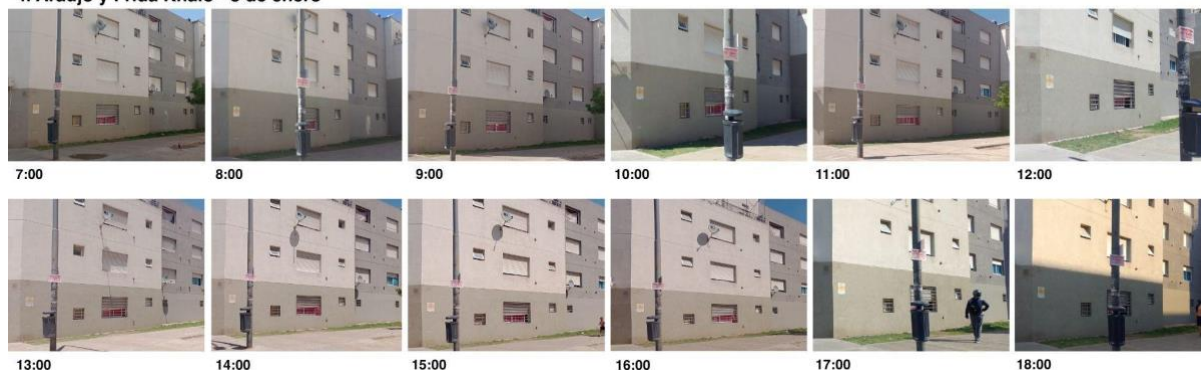
#### 4. Araujo y Frida Khalo - 8 de enero

Respecto al asoleamiento, la fachada se encuentra expuesta a sol directo durante 7hs, desde el mediodía hasta las 18hs aproximadamente, al igual que en el caso anterior, sin ningún tipo de sombra ni atenuante, en un entorno completamente seco (Figura 9).

Figura 9. Asoleamiento de la fachada de Araujo y Frida Kahlo, 8/01/24. Fuente: elaboración propia

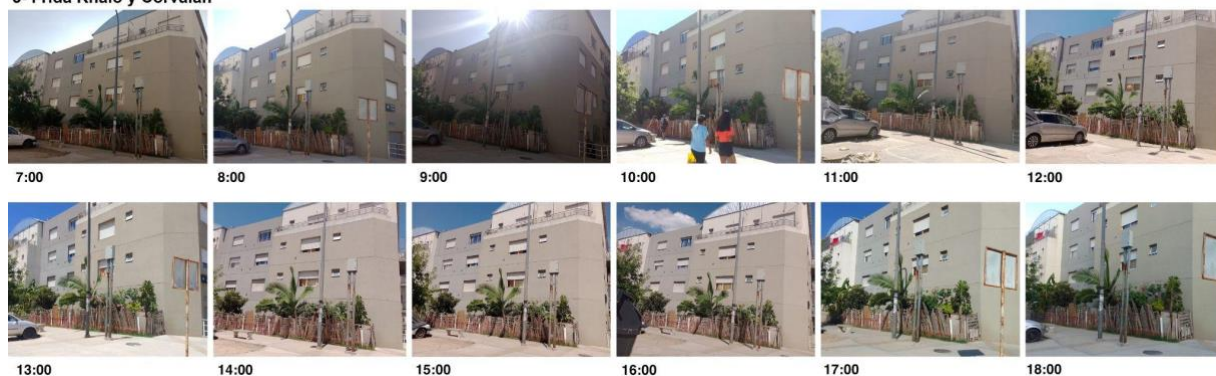
#### 5- Frida Khalo y Corvalán

El último termómetro ubicado en esta etapa se colocó en **Frida Kahlo y Corvalán** desde el 11/01 hasta el 5/02. Debido a una falla del instrumental, no tomó registros. Con respecto al asoleamiento, se registró que la fachada recibe sol directo durante 5 horas, desde el mediodía hasta las 17hs aproximadamente. Al igual que en el primer caso (Pje. T. Rodríguez, Módulo 104, Depto. PB H) se encuentra protegido de la radiación solar directa prácticamente la totalidad del tiempo por una frondosa vegetación (Figura 10).

Figura 10. Asoleamiento de la fachada de Frida Kahlo y Corvalán, 8/01/24. Fuente: elaboración propia

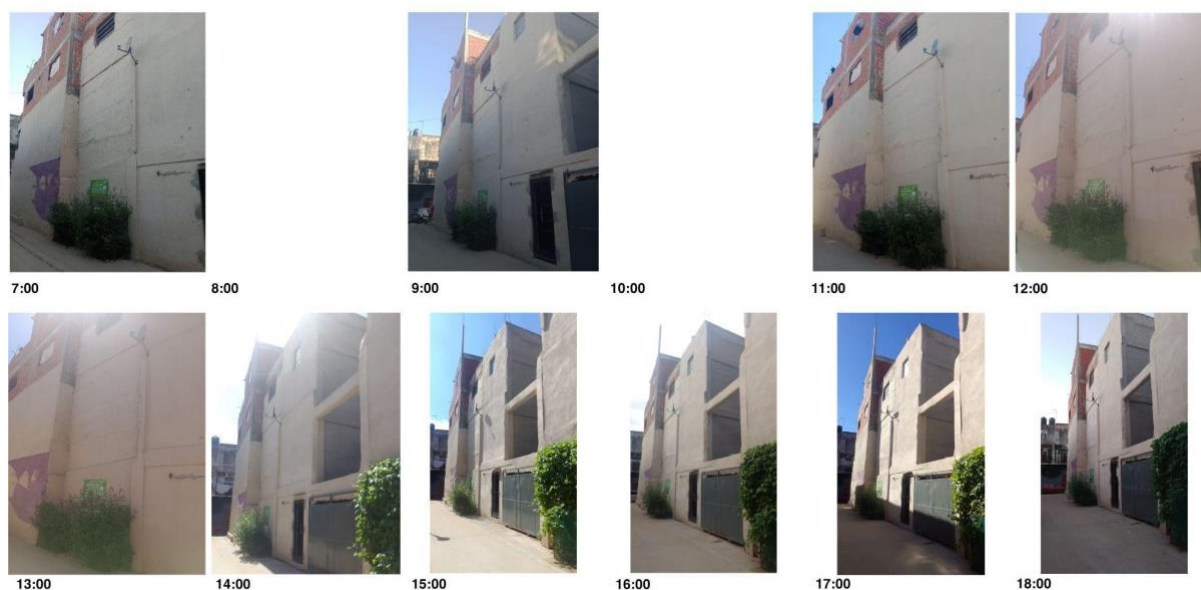
El termómetro ubicado en el **Manzana 19 (cartelería)** no tomó registros de temperatura debido a una falla de instrumental. Respecto al asoleamiento, la fachada recibe 3 horas de sol desde las 15hs hasta las 18hs aprox. Pero la vivienda se encuentra parcialmente protegida de la radiación solar por un cantero con plantas trepadoras sobre la fachada. Las imágenes faltantes (8am y 10am) no fueron tomadas por una confusión en el momento del relevamiento (Figura 11)

Figura 11. Asoleamiento de la fachada de Manzana 19 (vecino con cartelería por intervención), 22/03/24. Fuente: elaboración propia

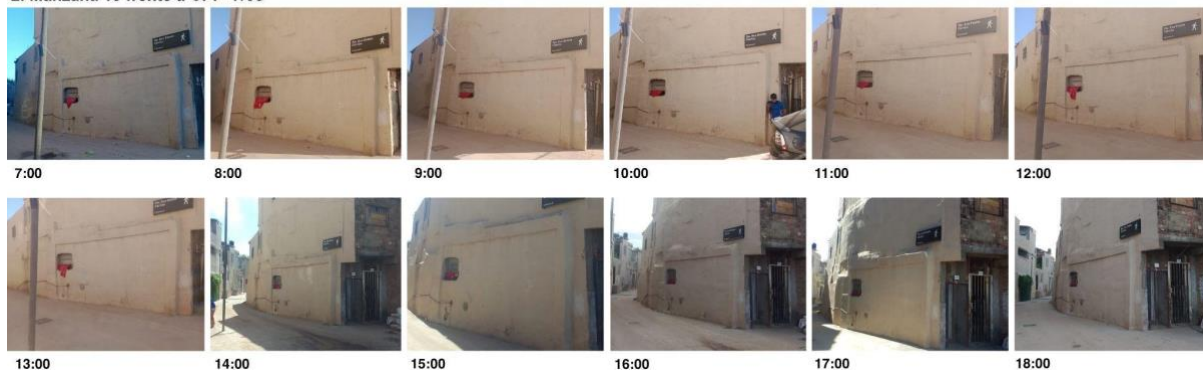
### 2. Manzana 19 frente a CPI - 7/03

El termómetro ubicado en el **Manzana 19 frente a CPI** no pudo ser recuperado debido a que el vecino que oficiaba como contacto, se mudó de la vivienda y no pudo volver a ser contactado. Como consecuencia de su orientación, y la sombra proyectada por las edificaciones vecinas, la fachada no recibe radiación directa durante el día del registro (Figura 12)

Figura 12. Asoleamiento de la fachada de Manzana 19 (frente a CPI), 22/03/24. Fuente: elaboración propia

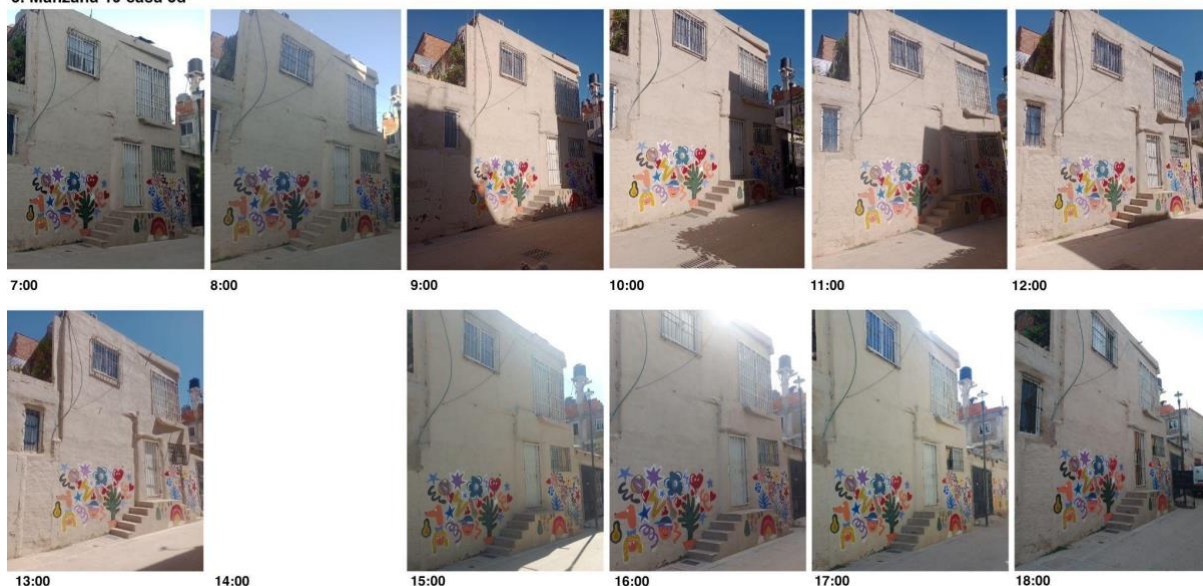
### 3. Manzana 19 casa 5d

El termómetro ubicado en el **Manzana 19 casa 5d** solamente recolectó mediciones durante 2 días (del 5/03 al 7/03) y luego se interrumpió, por lo que no fue posible realizar un registro preciso. Respecto al asoleamiento de la fachada, la misma recibe sol directo durante 5 horas, desde las 9 am hasta las 14hs. No quedó registro del asoleamiento a las 14hs (Figura 13)

Figura 13. Asoleamiento de la fachada de Manzana 19 (casa 5d), 22/03/24. Fuente: elaboración propia

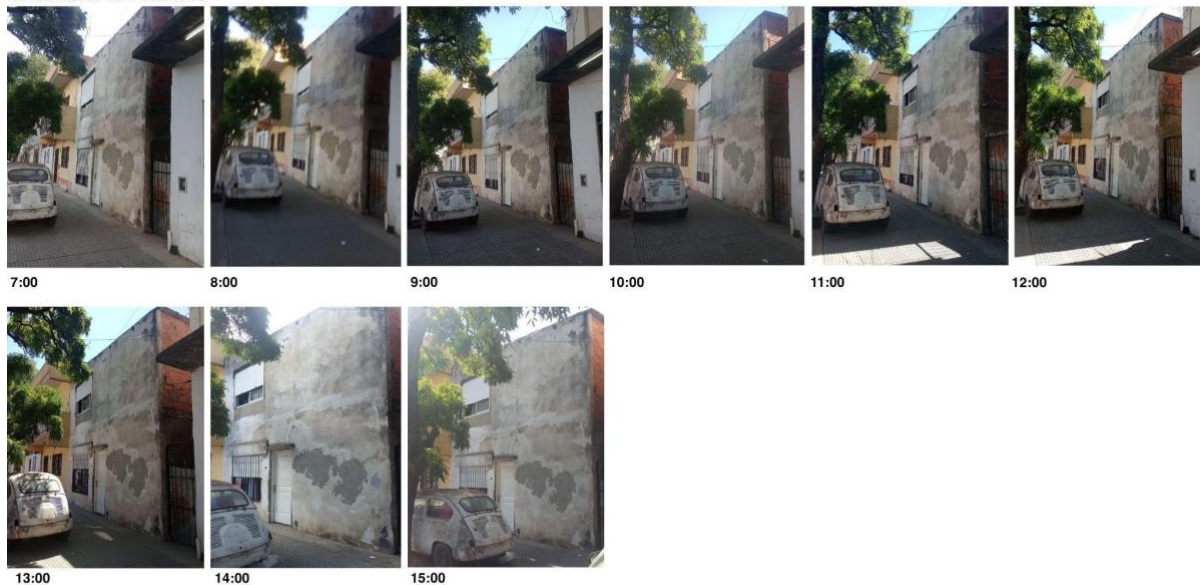
#### 5. Manzana 10. Pola 3966

Este caso, la vivienda no cuenta con equipo de aire acondicionado, por lo que no se tomaron mediciones de consumo energético. El registro de asoleamiento se realizó hasta las 15hs, sin contar hasta ese momento con radiación solar directa sobre la fachada (Figura 15).

Figura 15. Asoleamiento de la fachada de Pola 3966, 22/03/24. Fuente: elaboración propia

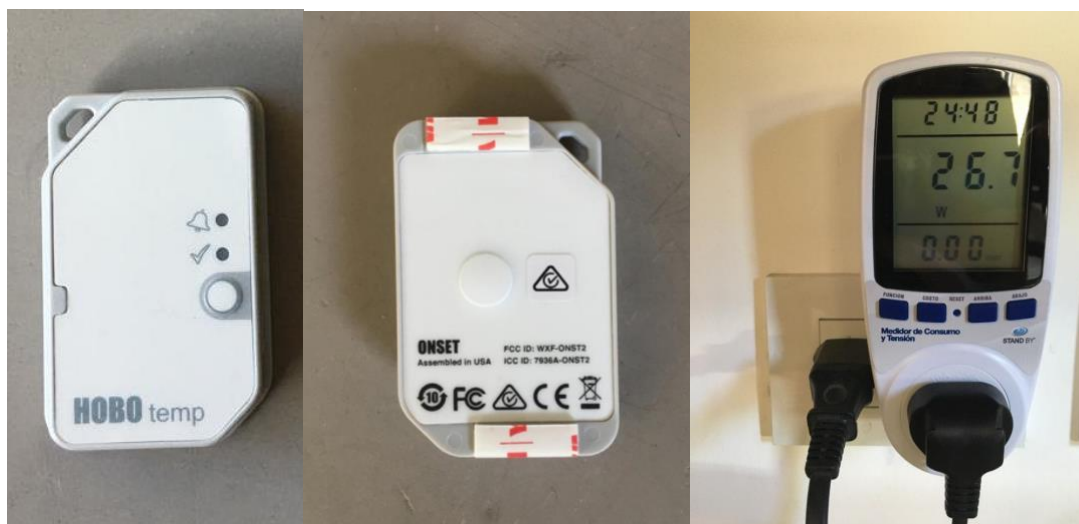
Para las mediciones de temperatura se utilizaron sensores tipo Hobo, fabricados por Onset Computer Corporation (2019), modelo UX- 100 01 Temp, que miden la temperatura en intervalos programados.

Para monitorear el consumo eléctrico se utilizó el modelo Anthay MC 10. El dispositivo registra el tiempo acumulado, en días y horas, en el que circula corriente eléctrica entre el toma y el enchufe del aparato medido, además de la medición de su consumo eléctrico en Kwh (Figura 16).

*Figura 16. Izquierda: Modelo de datalogger utilizado para los registros de temperatura. Centro: lado posterior del datalogger, que se pega al paramento. Derecha: medidor de consumo eléctrico. Fuente: elaboración propia*

Se situaron por encima de los 1,50m de altura. Esto permite incluir en la medición el aire a la altura de los ocupantes o que influya la radiación, aunque sea parcialmente, de todas las superficies del espacio. En la práctica, considerando la ocupación de los locales sometidos a medición, se ubicaron los instrumentos sobre el muro para que no se modifique el uso.

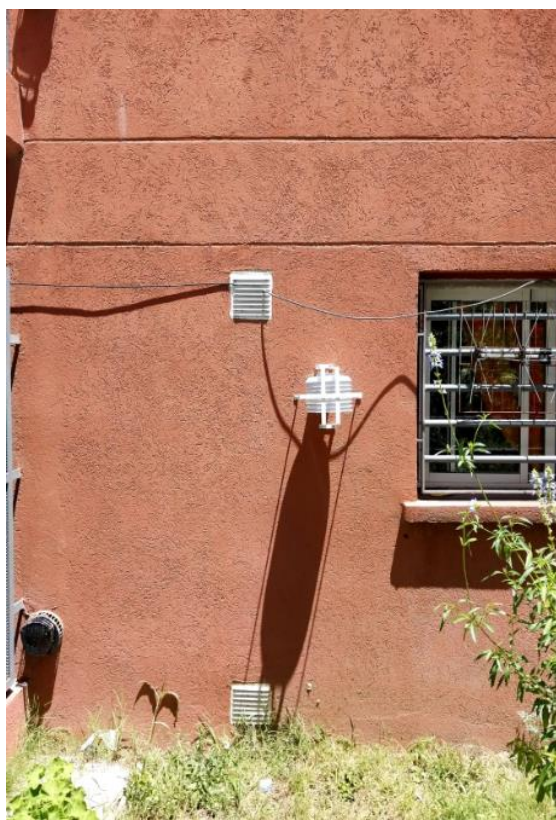
Para realizar las comparaciones entre las temperaturas interiores y exteriores se utilizaron los datos provistos por la Gerencia Operativa de Datos Territoriales de la Dirección de Antropología Urbana de la Ciudad de Buenos Aires. Los registros que toman estos sensores ambientales incluyen temperatura y humedad relativa, con una frecuencia de registro horaria (Figura 17). Cuentan con una carcasa que los protege del deterioro generado por el clima y, además, con una reja para prevenir el vandalismo.

Figura 17. Termómetro Exterior ubicado en el Pasaje Teresa Rodríguez. Fuente: Gerencia Operativa de Datos Territoriales
